## Dayanma Duvarında Stabilité Problemi: Vaka Analizi

## A Case Study: Stability Problem of a Retaining Wall

In this paper, it is intended to describe deformation problem of a cantilever retaining wall which was built in Serdivan, Sakarya. It was determined that the 7.50 m high wall has had a lateral deformation up to 30 cm at the top level.

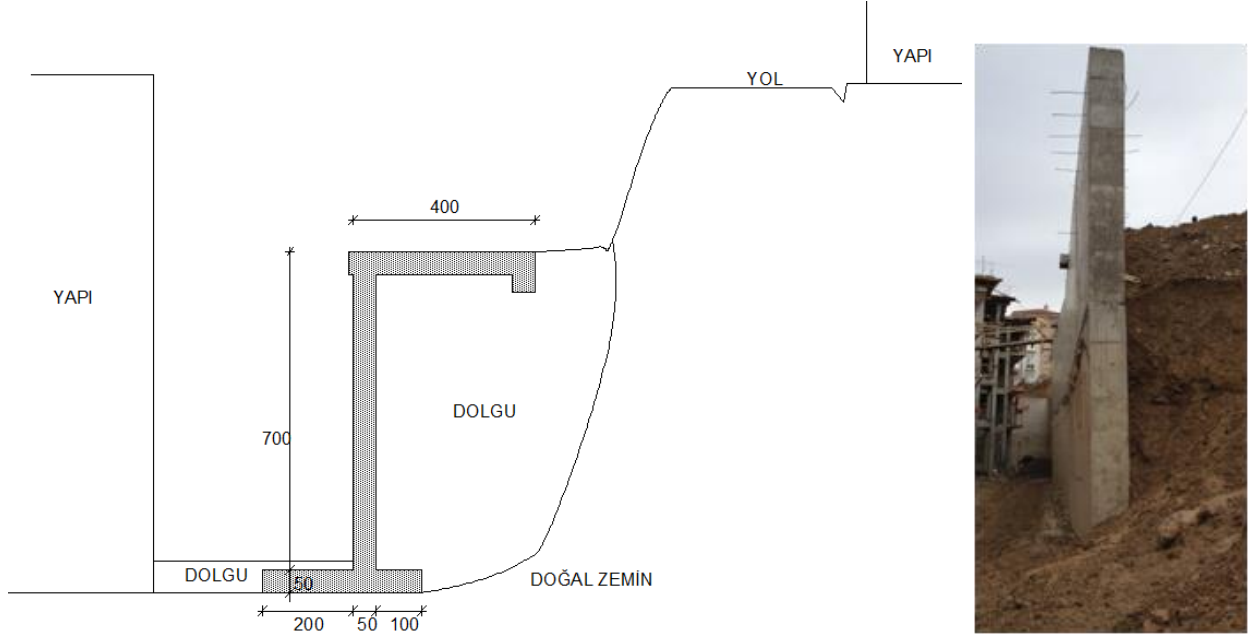
Kent merkezine bakan sırtta yer alan dayanma duvarının mevcut hali Şekil 1’de verilmiştir. 7.50 m yüksekliğinde imal edilen betonarme konsol (cantilevered) duvarın temel genişliği 3.50 m olup temel yüksekliği ve sabit gövde genişliği 50 cm’dir. Duvarın inşası ve geri dolgunun tamamlanmasından sonra bölgede aşırı yağış gerçekleşmiş ve duvar tepe noktasında 10 ile 30 cm büyüklüğünde yatay deformasyonların olduğu beyan edilmiştir. Bunun üzerine imalatçı, duvar

Şekil 1. Dayanma duvarı kesiti (a) ve görünümü (b)

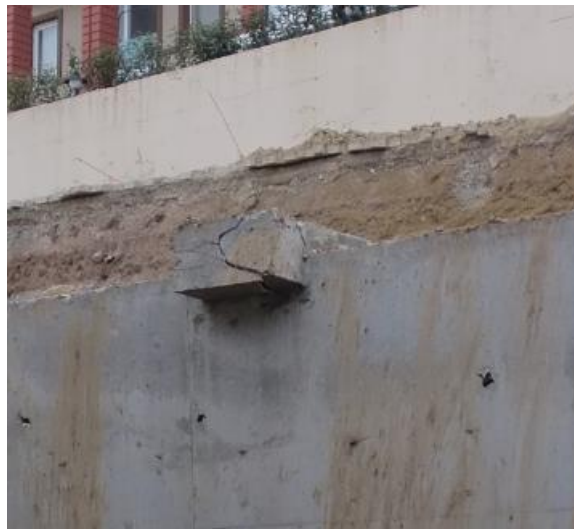
tepesinde betonu kırarak gövde içindeki donatılara donatı bağlayarak duvar arkasına doğru 4 m uzunluğunda ve ucu 1 m derinliğinde aralıklı betonarme kirişler ile destek sağlamaya çalışmıştır. Ancak bu çalışma iki açıdan mevcut duvarın stabilitesine olumsuz etki yapmıştır. Birincisi ankraj plakası şeklinde imal edilen bu betonarme kirişler aktif kama içinde kalmakta, dolayısıyla sadece duvara gelen yanıl gerilmeleri arttırıcı bir rol oynamaktadırlar. İkincisi ise duvar arkasındaki sıkıştırılmamış kil dolgunun üzerine oturtulan bu elemanlar kendi ağırlıkları ile bu kil dolguda oturma yaratmış, oluşan bu oturmalarla dolaylı eğilerek duvar gövdesine bağlandıkları noktalarda çatlamalar oluşturmuşlardır (Şekil 2).

Şekil 2. Duvar gövdesine bağlanan betonarme kirişlerin eğilme etkisi ile çatlaması

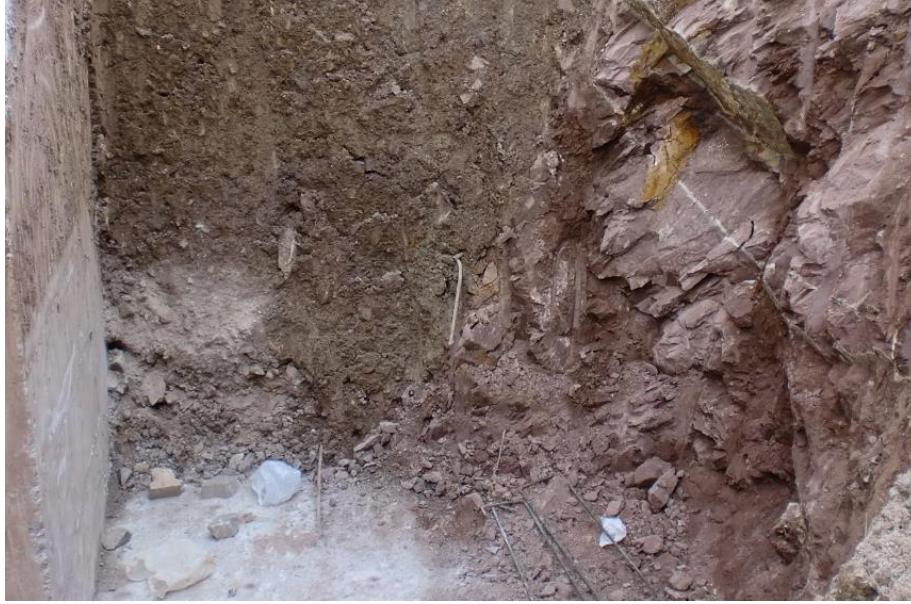
Duvar inşa edildikten sonra geri dolgu olarak inşa öncesinde alanda yapılan kazıdan çıkan malzemenin kullanıldığı anlaşılmıştır. Bu bölgeden alınan ayrılmış kilaşı türevindeki (Şekil 3) hem doğal blok numune hem de dolgu numunesi laboratuvarda deneysel çalışma sonrasında TS 1500/2000 uyarınca CI (orta plastisiteli kil) olarak sınıflandırılmıştır [6]. Bunun yanında parselde ayrışma derinliği boyunca beliren bu kil tabakalarının ıslandığında kayma direncinin önemli bir kısmını kaybederek akıcı bir kıvama geldiği gözlemlenmiştir.

Şekil 3. Duvar arkasındaki doğal zemin ve kazılıp dolgu malzemesi olarak kullanıldıktan sonraki hali

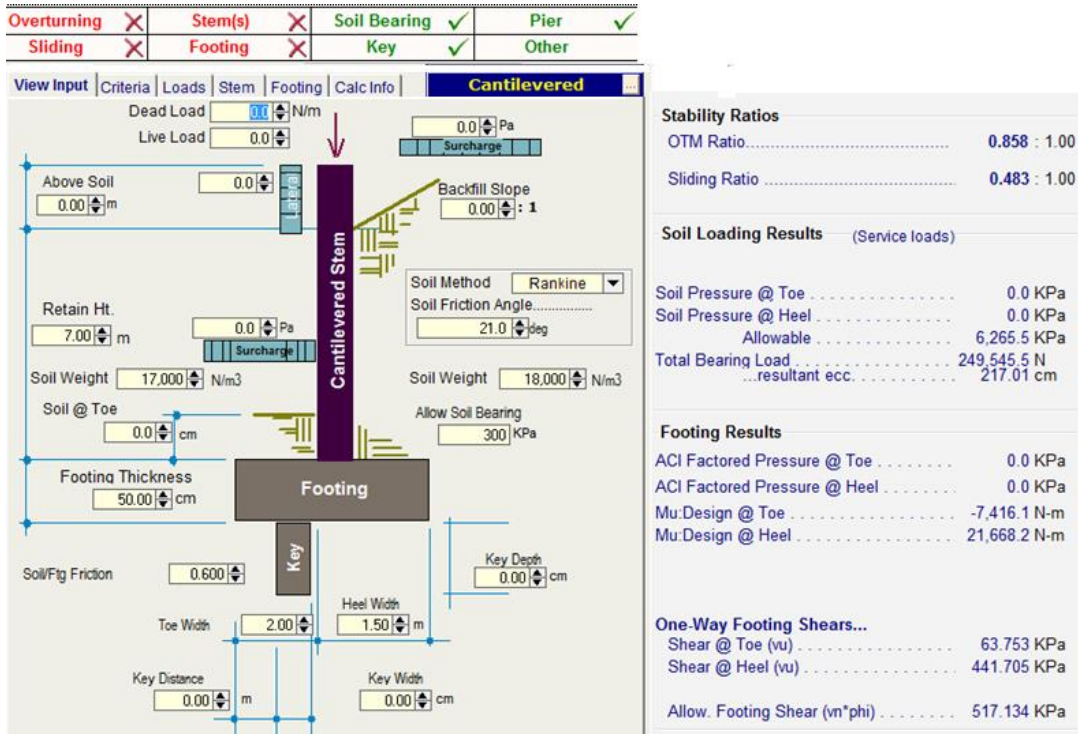
Laboratuvar deney sonuçları ve alanda daha önceden yapılmış olan zemin cinsi tespitine yönelik çalışmalar da göz önünde bulundurularak dayanma duvarı tahkikleri güncel bir bilgisayar yazılımı kullanılarak analiz edilmiştir. Şekil 4'te özeti görülen analiz sonuçlarına göre duvarda statik durumda dahi güvenlik şartları sağlanmamaktadır. Hem kaymaya karşı hem de devrilmeye karşı güvenlik katsayıları 1'den düşük çıkmaktadır. Bunun yanında drenajsız dolgu malzemesi nedeniyle oluşacak hidrostatik basınçların arttığı da hesaba katılırsa güvenlik katsayıları daha da düşecektir. Hem devrilme hem de kaymaya karşı güvenliğin sağlanamadığı duvarda gerçek durumda aktif duruma geçme sonucu gerçekleşen gövdedeki deformasyonların ortaya çıkan bu enerjiyi sönümlediği düşünülmektedir.

Şekil 4. Dayanma duvarı analiz sonuçları

Mevcut duvarın güvenliğini sağlamak için arkasındaki dolgu malzemesinin ivedilikle kaldırılması gerektiğinden bu işlem öncelikle gerçekleştirilmiş, duvar arkasından alınan malzemenin bir kısmı pasif destek sağlanması amacı ile geçici olarak duvarın ön yüzüne dökülmüştür. Dolgunun tamamen kaldırılması arkadaki şevin güvenliğini riske sokacağından öncelikle yüksekliğinin azaltılması, bunu takiben duvar gövdesine monte edilecek donatılar ile her 4.50 metrede bir teşkil edilecek betonarme desteklerin (payanda) kademe kademe imalatı yapılmalıdır. Bununla birlikte bu kademeler arasındaki mevcut dolgunun alınarak yerine elek üstü malzeme olarak tabir edilen blok boyutundaki granüler nitelikli dere gerci ( $\phi_{\min}=36^\circ$ ) doldurulmalıdır. Dolgu öncesi duvar arka yüzüne geotekstil serilecek, duvar arkası temel üstü ile gövdenin kesiştiği köşe boyunca drenaj borusu yerleştirilerek duvar arkasına gelecek suyun birikmeden drene olması sağlanacaktır. Duvar gövdesinde yer alan barbakanların da sürekli açık tutulması çok önemlidir [7].
