## Eğimli Arazide İnşa Edilmiş Donatılı Zemin Duvarında Stabilité Problemi

<sup>1</sup>Ertan Bol, <sup>1</sup>Sedat Sert ve <sup>1</sup>Aşkın Özocak

<sup>1</sup>Sakarya Üniversitesi, Mühendislik Fakültesi, İnşaat Mühendisliği Bölümü, Türkiye

## Stability Problem of a Reinforced Earth Wall on Sloping Ground

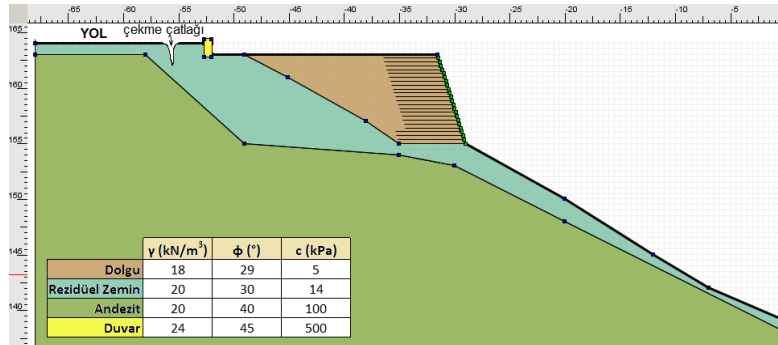
Bu çalışma kapsamında otopark alanı oluşturmak amacı ile üretilmiş, Şekil 1' de kesiti gösterilen bohçalama tekniği ile imal edilmiş, geosentetik malzeme ile güçlendirilmiş ve stabilitesi kritik duruma gelmiş donatılı bir zemin yapısı (geoduvar) incelenmiştir. İncelenen donatılı zemin yapısı topoğundan dere geçen ve yaklaşık eğimi 40 derece olan bir yamacın tepe noktasına inşa edilmiştir. Bu çalışma kapsamında incelenen donatılı zemin yapısının maksimum yüksekliği 8.05 metredir (Foto 1).

**Şekil 1.** İncelenen donatılı zemin yapısının kesiti

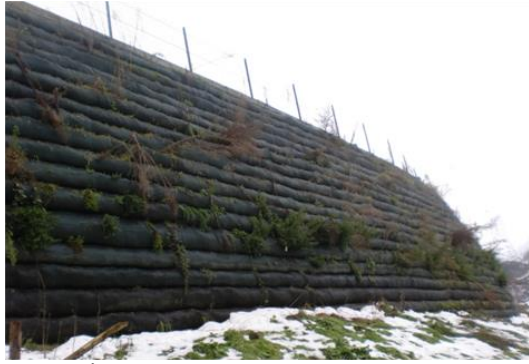
**Foto 1.** İncelenen donatılı zemin yapısı

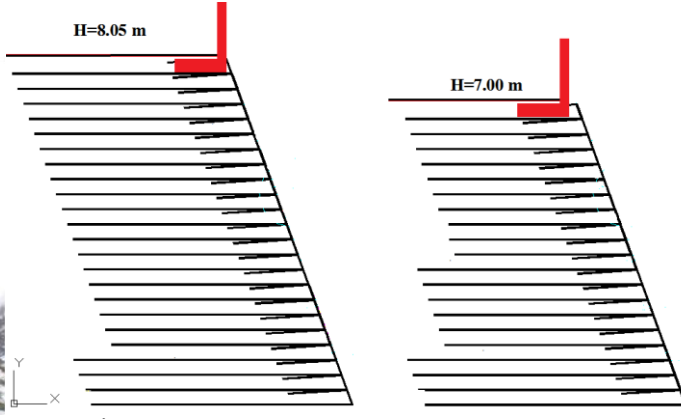
**Şekil 2.** İncelenen donatılı zemin yapılarının farklı kesitleri

Donatılı zeminin 35 cm düşey aralıklarla yerleştirilen donatı arasına dolgunun bohçalanması şeklinde inşa edildiği ve donatı uzunluklarının tabanda 6 metre, yukarıya doğru 5 ve 4 metre olarak teşkil edildiği beyan edilmiştir. Şekil 2' de 8.05 ve 7.00 m yükseklikte teşkil edilmiş duvarların kesitleri görülmektedir.

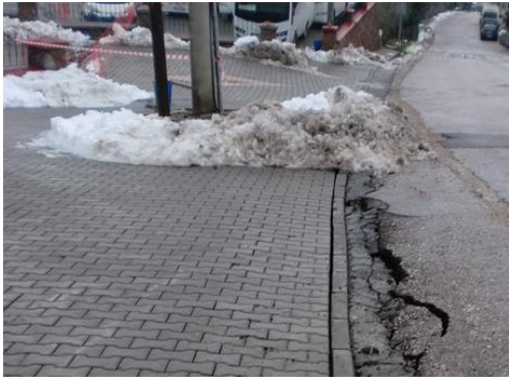
Bölgede yaşayan yerel sakinler donatılı zemin inşa edilmeden önce 6-7 yılda bir yamacın tepe noktalarında çekme çatlaklarının belirdiği ve kısmi heyelanların olduğu bilgisini vermişlerdir. Bunun yanında karşı yamaçlarda gözlemlenen yüzeysel kaymalar da ortamın heyelana karşı duyarlı olduğunu göstermektedir. Bu bilgiler yamacın stabilitesi konusundaki hassasiyeti ortaya koymaktadır. Heyelana karşı böylesine kritik bir duruma sahip alanda gerçekleştirilen geoduvanın ortamdaki sürücü kuvvetleri artırması nedeniyle kesitin dengesi olumsuz yönde etkilenmiştir. Çalışma alanında yol sınırında beliren ayrılmalar ve sınır duvarlarında görülen çatlaklar kitlenin önemli büyüklükte hareket ettiğini göstermektedir (Foto 2 ve 3). Bunun yanında duvarlardaki açılmaların 1cm/gün'lük hızla devam ettiği arsa sahipleri tarafından beyan edilmektedir. Bunun yanında arazide yapılan gözlemler duvar ön yüzünün öne doğru bir şişme hareketi yaptığını göstermiştir. Ayrıca ilk gözlemlerde geoduvanın inşasında kullanılan dolgu malzemesinin izin verilebilir orandan daha fazla miktarda ince dane ihtiva ettiği konusunda tereddüt belirmiştir. Bu durum yağışlarla gelen yüzeysel suların duvar bünyesinde tutularak ilave bir sürücü kuvvet oluşturma neticesini meydana getirecektir.

**Foto 2.** Yol sınırında gerçekleşen ayrılma

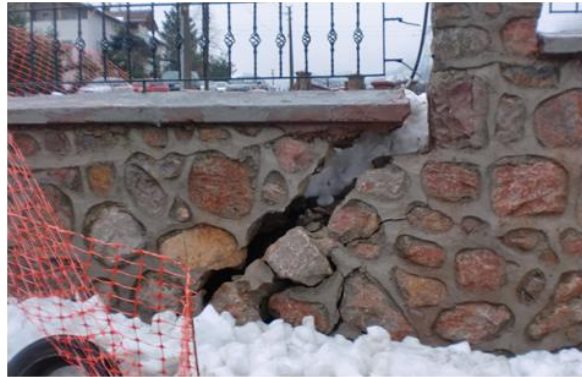
**Foto 3.** Dolgu üstü duvarda gerçekleşen ayrılma

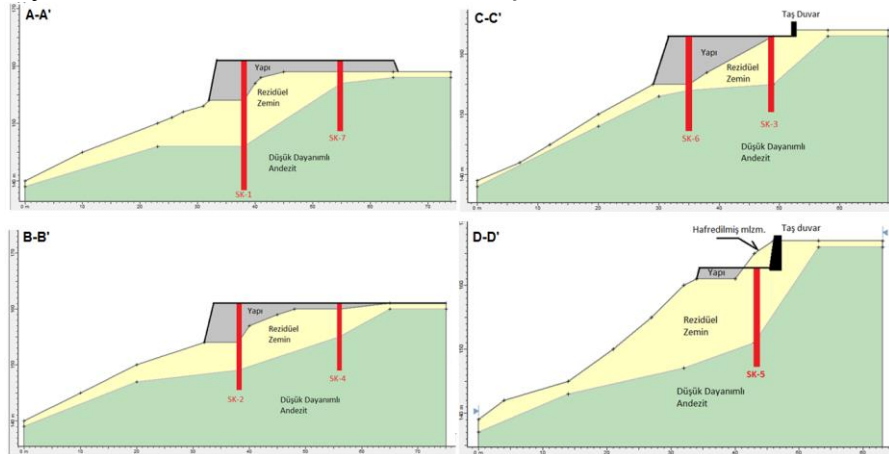
Heyelan Analizleri için, başlangıçta hangi kesitin daha kritik olduğunu belirlemek amacı ile, alanın tümünü temsil eden 4 adet kesit kullanılmıştır (Şekil 3). Heyelan analizlerinde bu kesitler orijinal durumu yansıtan kesitler olarak nitelendirilmiştir.

**Şekil 3.** Analizlerde kullanılan kesitler

Yapılan analizlerde dairesel kayma yüzeyleri incelenmiştir. Tüm kesitlerde Boşluk Suyu Basıncı Oranı ( $r_u$ ) 0.20 seçilerek depremsiz ve depremli ( $k_h=0.15$ ) durumlar için analizler yapılmış ve sonuçları Tablo 4' de verilmiştir. Buradan anlaşılabacağı üzere ilk üç kesitin (A-A', B-B' ve C-C') statik durumda dengede olduğu görülmüştür. Bununla birlikte B-B' kesitinin depremli durumda kritik seviyeye geldiği ve C-C' kesitinde ise depremli durumda yenilme meydana geleceği anlaşılmaktadır. D-D' kesitinin ise statik durumda bile kritik duruma geldiği anlaşılmakta olup boşluk suyu basıncındaki ani bir artışın bile deprem olmaksızın sistemin dengesini bozacağı görülmektedir. Kesitlerde kaymanın rezidüel zeminde olduğu anlaşılmakta, bu durum arazide gerçekleştirilen inklinometre okumaları ile de teyit edilmektedir. Zira inklinometre yerleştirilmesi için açılan kuyularda ölçüm sırasında 12 metre civarında aşırı deformasyon belirdiği ifade edilmiştir.

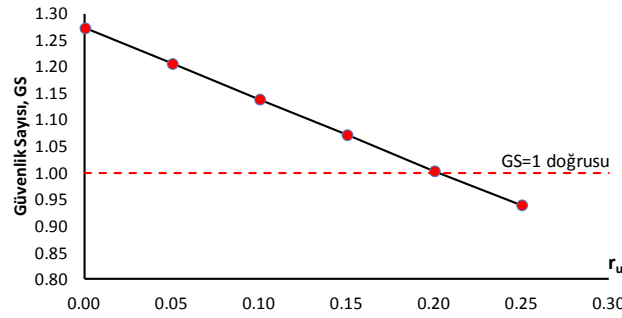
Alanda meydana gelen heyelanın boşluk suyu basıncındaki ( $r_u$ ) artış nedeni ile tetiklendiği düşünülmektedir. Bu amaçla topoğrafyası nedeni ile en kritik kesit seçilen D-D' hattında boşluk suyu basıncının güvenlik sayısı üzerindeki etkisi incelenmiş ve Şekil 4' de sonuçları gösterilmiştir. Buradan anlaşılabacağı üzere boşluk suyu basıncının D-D' kesiti üzerinde önemli bir etkisi vardır ve  $r_u$ ' nun 0.2 olması durumunda şevin kritik eşiğe geldiği anlaşılmaktadır.

Şekil 4. D-D' kesitinde boşluk suyu basıncı oranı ( $r_u$ )-güvenlik sayısı (GS) ilişkisi

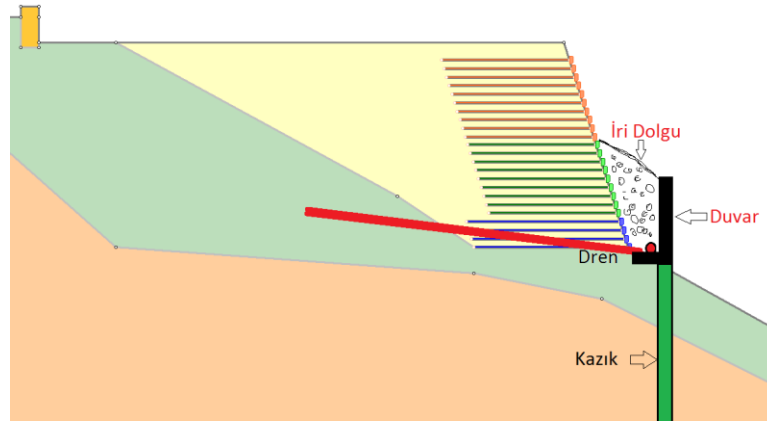
**Şekil 5. Önerilen kazık ve drenaj sistemi (ölçeksiz)**

Tablo 5' den görüleceği üzere dolgu üzerindeki yükü 2.00-2.50 metre azaltmanın statik duruma olumlu yönde az da olsa katkı sağladığı anlaşılmaktadır. C-C' kesiti için bu katkı oldukça kayda değer iken, D-D' kesitinde rezidüel toprak kalınlığının ve eğimin fazla olmasından dolayı pek de kayda değer olmadığı görülmektedir. Ayrıca yük azaltılmış olsa bile depremli durumlarda ( $k_h=0.15$ ) D-D' kesiti için güvenliğin kaybolacağı görülmektedir. Bu durumda ek olarak 80 cm çaplı ve 80 cm aralıklı tek sıra teğet kazık düşünülmüş, ancak yine depremli durum için güvensiz durumda kalınmıştır. Bu nedenle D-D' kesitinin olduğu bölgeye ikinci sıra kazık modellenmiş ve ancak bu durumda güvenli olabileceği anlaşılmıştır. A-A', B-B' ve C-C' kesitlerinin olduğu bölgelerde  $r_u=0.2$  durumunda şevin genel güvenliği kritik çıkmaktadır. Bu durumda boşluk suyu basıncında öngörülmeleyen artışların seviye yine güvensiz duruma getirebileceği düşünüldüğünden bu kısımlara da çapı en az 60 cm olan 1 metre aralıklı kazıkların teşkil edilmesi uygun görülmüştür.

Bilindiği gibi yamaçlarda duraylılık kayıplarının en önemli etkeni sudur. Çalışma alanı özellikle kış aylarında ağır yağış almaktadır. Yağmurlarla ve karların ani bir şekilde erimesi ile gelen su, boşluk suyu basıncı oranı ( $r_u$ ) değerini arttırmaktadır, bu da duraylılığın azalmasına yol açmaktadır. Dolayısı ile  $r_u$  değerinin yükselmesini önleyici önlemler almak sistemi daha da güvenli duruma getirecektir. Alanda jeolojik yapının özellikleri dikkate alındığında; rezidüel zemin içine doğru yapılacak eğik sondajlar ile yerleştirilecek drenaj boruları boşluk suyu basıncı oranının yükselmesini önleyecektir (Şekil 5).

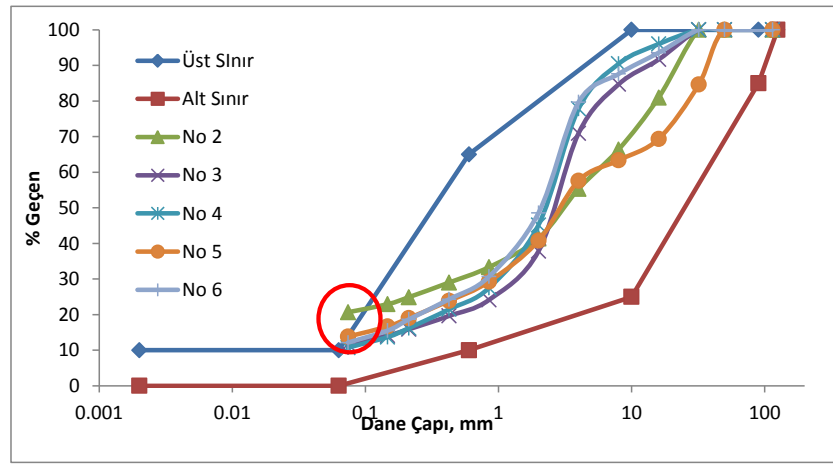
Donatılı zemin dolgusundan elde edilen numuneler üzerinde ayrıca sınıflandırma deneyleri yapılmış ve sonuçları Tablo 6' da sunulmuştur. Burada sunulan 1, 2 ve 3 nolu numuneler kesme kutusu deneyleri için de kullanılmıştır. 1 nolu numune kesme kutusuna tabi tutulmadan önce kesme kutusu kalıbına girmeyecek boyutlarda iri malzeme ihtiva etmesinden dolayı 6 mm elekten geçen malzemeler üzerinde deney yapılmıştır. Bu sebeple simgesi kum olarak çıkmıştır. 1 nolu numune haricindeki dolgu numunelerinin hepsi çakıl sınıfına girmekle beraber, çakıl haricindeki malzemelerin %49' lara varması ve ince dane oranlarının da %21' lere ulaşması düşündürücüdür. Ayrıca inceler üzerinde Casagrande yöntemiyle yapılan likit limit deney sonuçlarından incelerin kil olarak sınıflandırılması (*CI-Orta Plastisiteli Kil*) da ayrıca dikkat çekmektedir. Bu durumda yağışlarla gelen yüzeysel sular kil tarafından duvar bünyesinde tutularak ilave bir sürücü kuvvet oluşturma neticesini beraberinde getirecektir. Ayrıca donatıların etrafı kısmen kille sıvanıp kaysa bile tüm duvar sisteminin etkilenmesi kaçınılmaz olmaktadır. Tablo 7' de donatılı zemin dolgularında kullanılması uygun olan malzemenin dane dağılımları sunulmaktadır. Şekil 6' da dolgudan alınan numunelerin dane dağılım eğrileri ayrıca verilmiştir. Buradan görüleceği üzere dolgudan gelen numunelerin tümünde ince dane oranları şekilde kırmızı halka içinden izlenebileceği gibi üst sınırın da üzerinde çıkmıştır.

**Şekil 6.** Dolgudan alınan numunelerin dane dağılım eğrileri

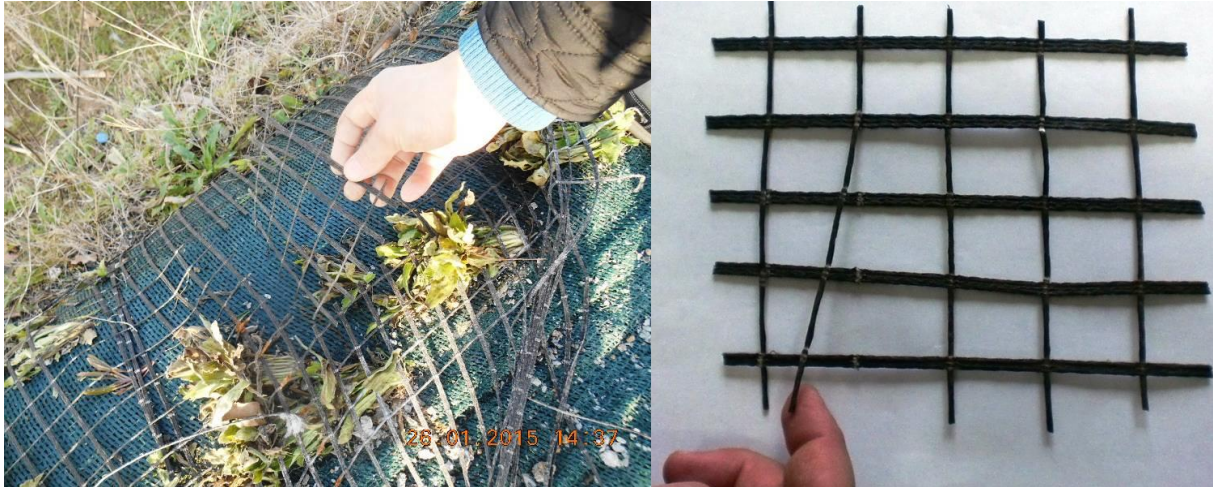
8 metre yüksekliğe varan donatılı zeminin, 35 cm düşey aralıklarla yerleştirilen donatı arasında dolgunun bohçalanması şeklinde inşa edildiği ve donatı uzunluklarının tabanda 6 metre, yukarıya doğru 5 ve 4 metre olarak oluşturulduğu görülmüş, söz konusu donatılardan numune alınmıştır (Foto 4).

**Foto 4.** Donatılı zemin yapısında donatı örneği

Arazide yapılan gözlemlerde duvar ön yüzünün öne doğru bir şişme hareketi yaptığı izlenmiştir. Foto 4’ ten görüleceği üzere kullanılmış olan donatıların oldukça zayıf nitelikli olduğu izlenmiştir. Literatürde de bu tür malzemeler tel örgü polyester (*Warp Knitted Polyester*) olarak adlandırılmaktadırlar. Ayrıca birbirine dikey olarak teşkil edilen donatıların çok ince iplikler ile birbirine kenetlendiği ve ufak bir el darbesi ile dahi birbirinden kolayca ayrıldığı izlenmiştir (Foto 4). Bu tip bir malzeme ile 8.00 metre gibi önemli bir yükseklikte donatılı zemin teşkil etmek sakıncalıdır. Zira dolguda meydana gelebilecek en ufak bir deformasyon, donatı kenet yerlerinin kopmasına ve donatıların tek doğrultuda çalışmasına neden olacaktır. Tek doğrultuda çalışan söz konusu donatılarda da yeterli tutunma/sürtünme yüzeyi olmadığından kolaylıkla sıyrılma meydana gelebilecektir. Böyle bir yapıda kullanılması uygun olan klasik geogrid kesitleri Foto 5’ de sunulmaktadır. Söz konusu geogridlerde birbirine dik olan donatılar yekpare döküm şeklinde olup dolgu ile tam bir kenetlenme sağlayabilmektedirler.

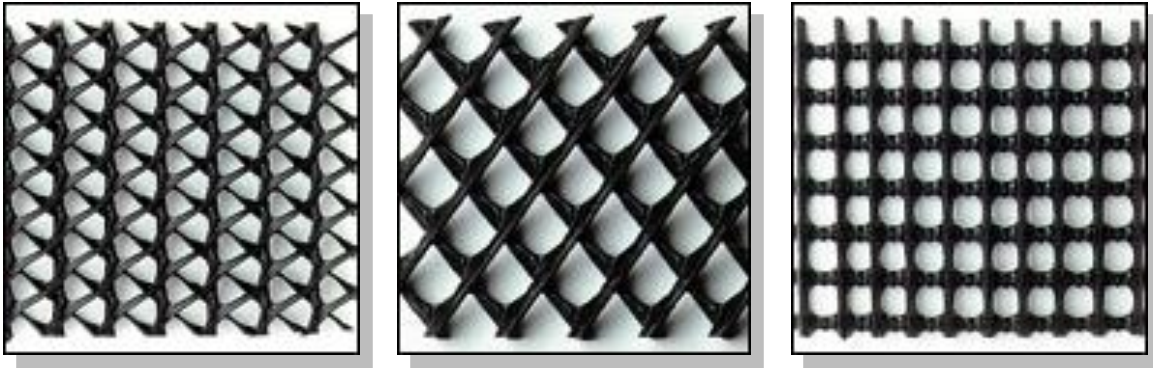
**Foto 5.** Donatılı zemin duvarda kullanılan geogrid örnekleri
