Tarihi Yapılarda Restorasyon Uygulamaları: Bir Durum Çalışması

The Restoration Applications on Historical Structures: A Case Study

İstanbul Üniversitesi, Fen Fakültesi Fizik Bölümü Katıhal A.B.D Binası; Fatih ilçesi Vezneciler semtinde, Ada 2707, Parsel 91-93,105,107-110'da konumlanmakta ve 03.10.2007 tarihli 1744 sayılı karar ile koruma grubu I olarak tescil edilmiştir (Şekil 1). 1950'li yıllarda taşıyıcı sistemi betonarme olarak 1-bodrum ve 3-normal kat olarak inşa edilen yapı, kısa doğrultuda betonarme perdeli sistem, uzun doğrultuda ise çerçeve sistem olarak projelendirilmiştir. Yapının kısa doğrultusundaki iki kenar ve orta akslarında 10m. uzunluğunda üç adet betonarme perde mevcut iken, perde olmayan aksların bazılarında 10m. kiriş açıklığı geçilmiştir.

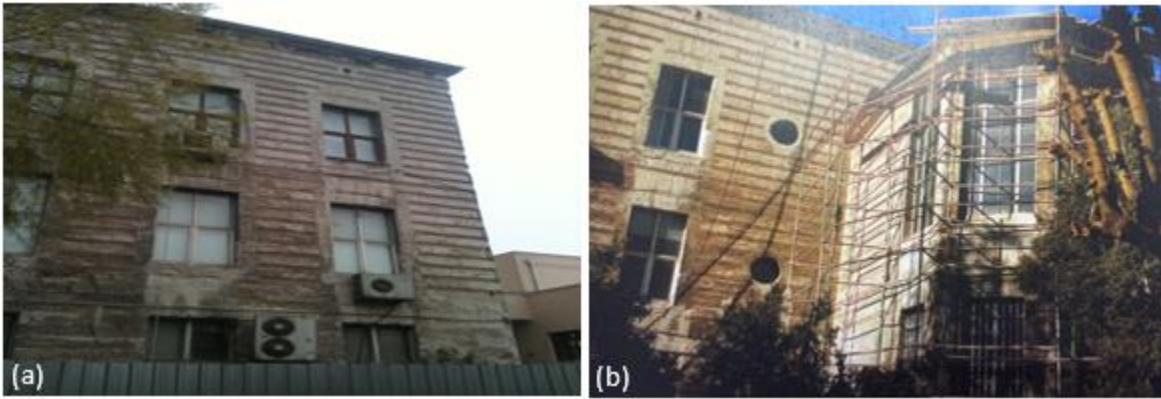
Söz konusu bina ile ilgili olarak yerinde yapılan incelemelerde yapı duvarlarında örgü malzemesi olarak, tuğla hatıllar dışında küfeki taşı olarak bilinen kireç taşı kullanılmıştır. Bu yüzeylerden alınan örnek numunelerde siyah renkli kir ve birikinti, yağlı boya ile kaplı yüzeyler bulunmaktadır. Küfeki taşı duvarların yüzeyinde, siyah renkli alçıtaşı oluşumu olan kir kabuk ve

toz-toprak birikintisi bulunduğu tespit edilmiştir. Yapının yağmurla yıkanan ve erozyona uğrayan dökülmüş yüzeylerinde bu kirlilik hafifken, saçak altları gibi yağmurla yıkanmayan yüzeylerinde, *Imm*'ye kadar değişik kalınlıklarda kabuk yüzeyler görülmüştür. Küfeki taşların yüzeyinde, ciddi boyutta yüzey erozyonları ile az miktarda da olsa kökleriyle malzemelere hasar veren bitkisel oluşumlara rastlanmıştır. Ayrıca duvarların zemin yüzeyine yakın olan dış kısımlarında nem nedeniyle oluşan yosunlar mevcuttur. Şekil 2a'da yapıya ait dış cephe tahribatları özellikle pencere doğrama çerçevelerinde daha yaygın olarak görülmektedir.

Şekil 2. Yapı dış cephe: (a) küfeki taş yüzey kirliliği ve tahribatı, (b) basit onarımlar

Önceki dönemlerde yapıya ait basit onarım çalışmaları gerçekleştirilmiştir (Şekil 2b). Bu çalışmalarda; yapı yan cephelerinde kısmen de olsa hem taş değişimi, hem de portland çimentosu bağlayıcılı harçlarla plastik onarımlar yapıldığı gözlemlenmiştir. Yapıya ait sağ cephe duvarlarında bazı taş onarımlarının yapıldığı görülmektedir. Yeni taş ile değişim yapılan bölgeler ile imitasyon uygulaması yapılan bölgelerin çevresinde kalan orjinal yapı taşlarında ise ciddi boyutlu yüzey ayrışmalarının olduğu gözlenmiştir. Bunun nedeni olarak, özellikle imitasyon uygulamasında kullanılan portland çimentosu bağlayıcılı harçların içerdikleri tuzlar, bu harçların imitasyon ürünlerinin gözeneklerinin küçük olması ve yoğunlaşmaya sebep olarak duvar neminin artması belirtilebilir. Bu problemlere ilave olarak gözenek çaplarının çok küçük olması nedeniyle bu alanlar yağmurlu dönemlerde hızla bünyelerine su çekmeleri yanında buharlaşma süresinin uzun olması, kurumanın komşu orjinal taşların yüzeylerinden olmasına neden olmuştur. Bu durum komşu orjinal küfeki taş yüzeylerinde ciddi oranlarda erozyonlara neden olmuştur.

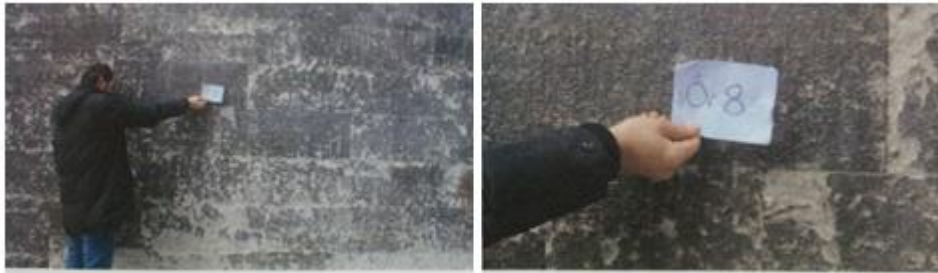
Restorasyon çalışmaları kapsamında, yapının dış cephelerinde 8 adet kabuk kir-birikinti örneği alınarak tüm cephelerin kirlilik durumu ve problemleri araştırılmıştır, (Şekil 3).

Şekil 3. Tarihi yapının dış cephe yüzeyindeki kir tabakası

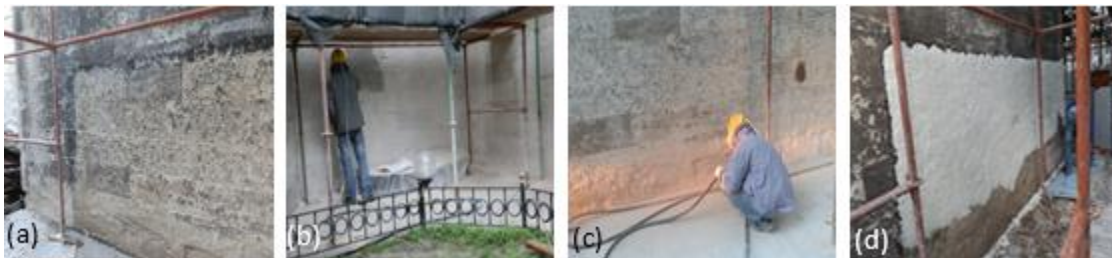
Şekil 4. Dış cephede uygulama: (a) kir atıkları, (b) yüzey temizliği, (c) kumlama, (d) kabuk hamuru ile temizlik

- Yapının dış cephe yüzeylerinde, öncelikle sert plastik fırçalarla kuru temizlik yapılmış, henüz kabuk haline gelmemiş toz ve toprak gibi yüzey birikinti kirleri temizlenmiştir, (Şekil 4b).

- Cephe yüzeyleri kontrollü kumlama yöntemiyle en fazla, 5 atmosfer basınç ve 125μ elek altı kalsit ya da ithal dolomit (kalsiyum magnezyum karbonat) tozları yüzey aşındırıcısı olarak kullanılarak yüzey mekanik temizliği yapılmıştır, (Şekil 4c).

- Alçıtaşı kabuk oluşumu ile kabuk haline gelmiş is ve toz birikimleri ile yosun ve otsu birikimler $\%5-15$ arası oranlarda kirliliğin yoğunluğuna göre amonyum bikarbonat emdirilmiş kabuk hamuru ile temizlenerek, alçıtaşı kabuk oluşumunun aşırı olduğu bölgelerde bu işlem toplamda en fazla üç kez olacak biçimde tekrar edilerek uygulanmıştır, (Şekil 4d).

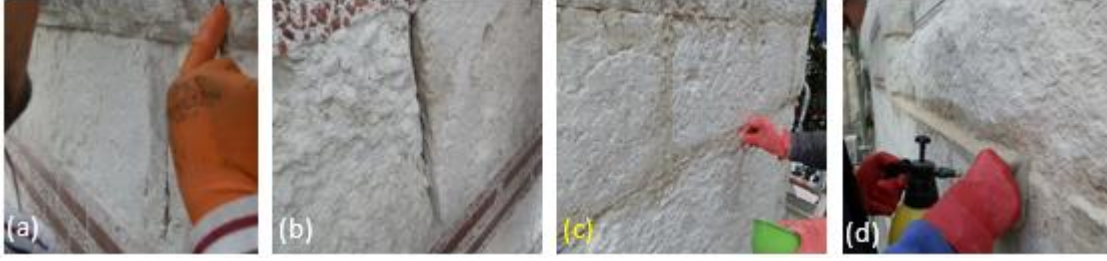
Şekil 5. Derz dolgu uygulama safhaları: (a) derz aralarının açılması, (b) derz temizliği, (c) derz dolgusu yapılması, (d) tel fırça ile düzeltilip kimyasal uygulama ve silinmesi

- Yapının dış cephe duvarlarında bulunan ve yüksek dozajlı (küçük gözenekli) olan portland çimentosu bağlayıcılı derz dolguları mekanik kimyasal yöntemle uzaklaştırılmıştır, (Şekil 5a).

- Yapının dış cephelerinde, taşlar arası derz kayıpları ve boşlukları, bir kısım hidrolik kireç ile 2.5 kısım, 2mm elek altı küfeki taşı veya mermer agregası karışımına, jel kıvamına gelecek $\%3$ 'lük miktarda akrilik emülsiyon ilavesiyle hazırlanan derz harcı karışımı kullanılarak mevcut derz onarımları, yeni derz uygulamaları ve kozmetik onarımlar gerçekleştirilmiştir, (Şekil 5c).

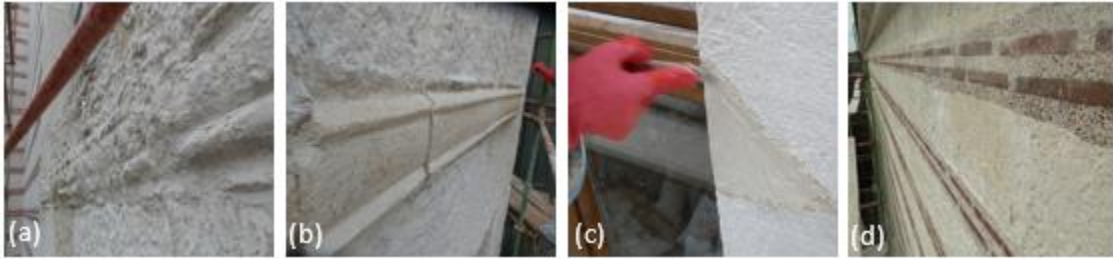
Şekil 6. Dış cephe taş uygulama aşamaları: (a) taş yüzeylerdeki mevcut bozulmalar, (b,c) taş dolgu ve imitasyon, (d) su itici ile yüzeylerin dış etkenlere karşı korunması

- Yapının dış cephelerinde küfeki taşı kesme taşlarda çeşitli nedenlerle oluşmuş 5cm ve daha derin kayıpların yerlerine küfeki taşı veya aynı nitelikteki taşlar alıştırılarak tümleme yapılmıştır. Tümleme uygulamalarında yüzeylerin eksik bölgeleri mekanik olarak düzeltilmiş ve basınçlı hava ile temizliği gerçekleştirilmiştir, (Şekil 6c).

- Yapının dış cephelerinde zayıflamış ve yüzey erozyonu devam eden küfeki taşları yüzeylerinde $\%2.3$ ve $\%5$ konsantrasyonlarında hazırlanan akrilik polimer ile sağlamlaştırma yapılarak, suyun taşların içeriğine nüfuz etme ihtimali olup, yağmurla yıkanan yüzeylerinde, kirlenme ve hasarların oluşmasını minimize etmek için sağlamlaştırıcı ve koruyucu nitelikli su uzaklaştırıcı uygulanmıştır, (Şekil 6d).

Dış cephe kat silmelerinin ve kornişlerin tadilatları yapılarak imitasyon çalışmaları yürütülmüştür. Bu kapsamda, taş yüzeylerdeki bozulmalar, taş dolgu ve imitasyon çalışmaları yapılarak onarılmış ve dış cephe küfeki taşlarını dış etkenlerden korumak için su iticiler yüzeye uygulanmıştır (Şekil 6). Bina'nın restorasyon çalışmaları kapsamında, dış cephe temizliği uygulamaları sonrası görünümü Şekil 7'de sunulmuştur.

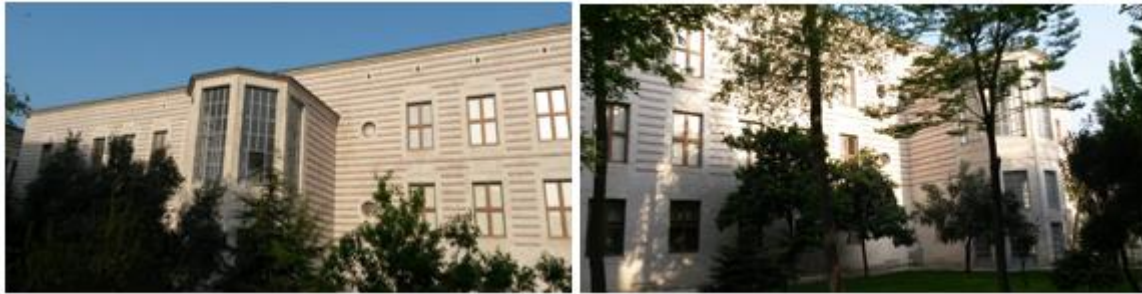
Şekil 7. Dış cephenin restorasyon sonrası durumu

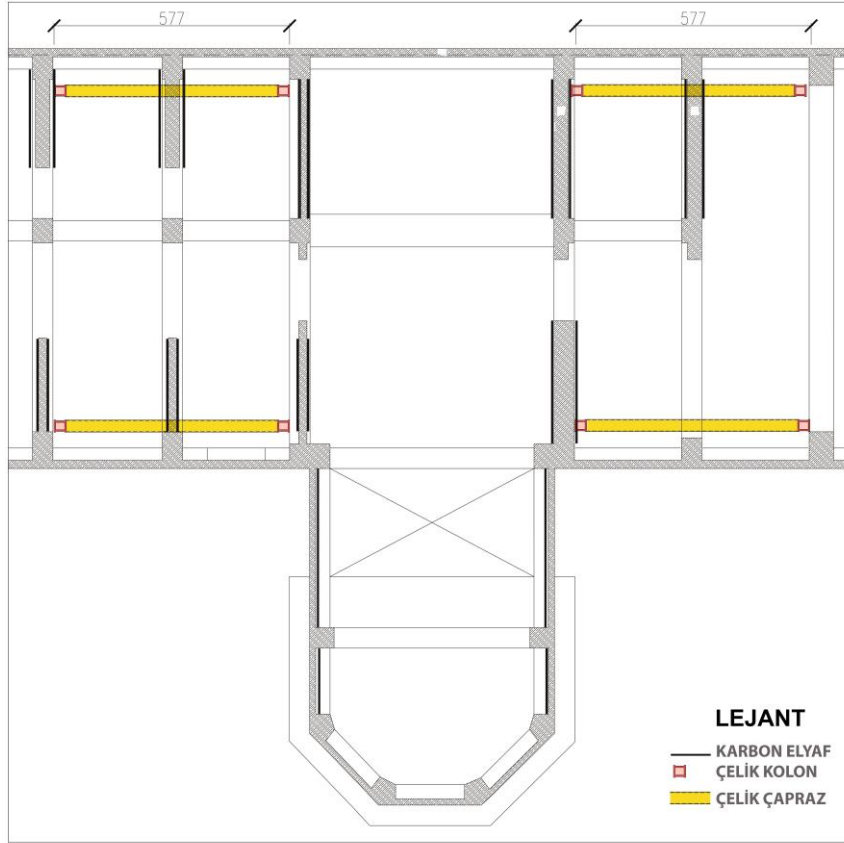
Şekil 8. Çelik konstrüksiyon güçlendirme (plan düzlemi)

Yapının dinamik etkilere karşı dayanımını artırmak için gerçekleştirilen güçlendirme uygulamaları; çelik elemanlar ve karbon fiber malzemeler kullanılarak gerçekleştirilmiştir. Çelik elemanlarla güçlendirme olarak, temelden başlayarak bodrum, zemin, birinci ve ikinci katlarda devam eden 8 adet taşıyıcı kolon, bağlantı kirişleri kullanılarak çapraz veya makas olarak çelik

konstrüksiyon sistemi oluşturulmuş, taşıyıcı duvarlarda ise çapraz olarak iki katman karbon elyaf kumaş uygulanmıştır, (Şekil 8).

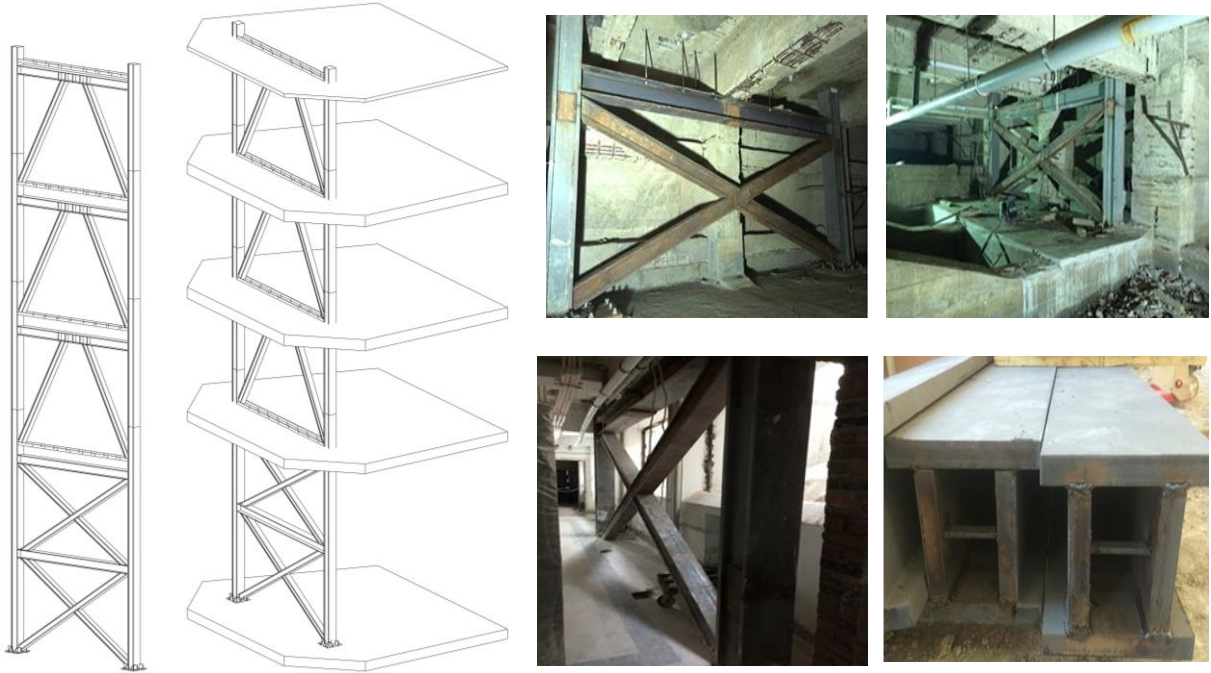
Yapının mevcut durumunun analizi neticesinde, deprem etkisine karşı güçlendirilmesi gerekliliği belirlenmiştir. Bu ihtiyacın bir sonucu olarak, yapı uzun doğrultusunda, dış cephelere paralel iki ana çerçeve aksı mevcut olması ve sadece bu aksların bina boyunca devam etmesinden dolayı uzun doğrultuya paralel çelik çapraz ve diyagonal (makas) yerleştirilmiştir. Çapraz ve diyagonal elemanlarda aksel mafsallık özellikleri tanımlanmıştır. Binanın kullanım fonksiyonunu sürdürebilmesi için bodrum katta çelik çapraz yerleşimi seçilirken, zemin kat dahil üst katlarda ise diyagonal yerleşim (makas) tercih edilmiştir. Binaya eklenen yeni elemanlar dikkate alınarak analizlerin gerçekleştirilmesi sonucu, yapının yeterli dinamik dayanıma ulaştığı belirlenerek uygulama safhasına geçilmiştir. Çelik konstrüksiyon uygulama aşaması öncesi, bodrum katta mevcut temele her iki yönde 50cm ara ile $\phi 14$ 'lük nervürlü donatı ile kimyasal ankraj yapılarak ilave temel oluşturulmuştur. Güçlendirmede kullanılacak çelik konstrüksiyon imalatlar 4 adet temel papucu üzerine ankrajları yapılarak sabitlenmiştir. Yeni temel papuçları üzerine 40/600/900mm lama plakalar ve 10M30'luk bulon ankrajlar uygulanmıştır. Şekil 9'da çelik konstrüksiyon sistemi ve uygulamaları sunulmuştur.

Şekil 9. Çelik konstrüksiyon sistemi

Ankrajı yapılan plakalar üzerine $HK300-40-40*300/20$ 'lik özel üretim kaynaklı çelik taşıyıcı kolonlar, $HEA300$ 'lük bağlantı kirişleri ve $HK200-25-25*200/25$ 'lik diyagonal elemanlarda kaynak yapılarak ve bulonlar kullanılarak imalat gerçekleştirilmiştir.

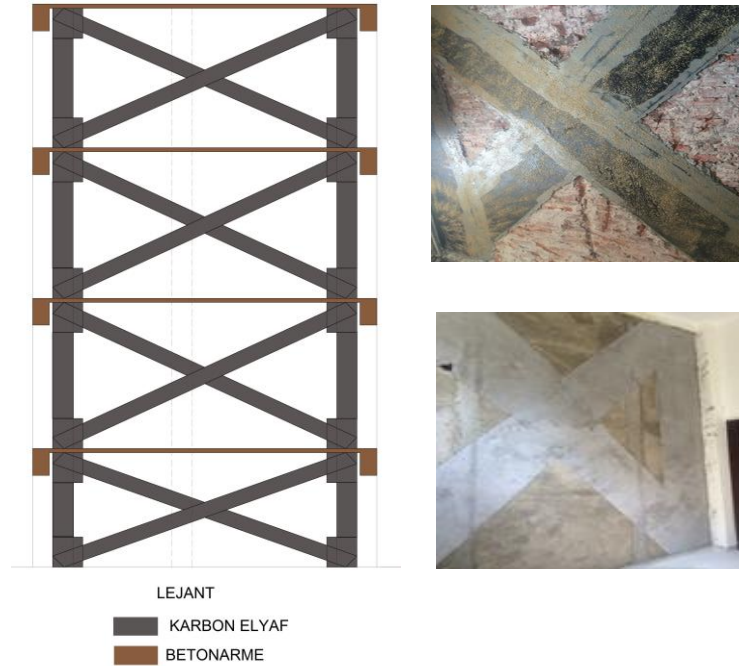
Yapının dinamik yatay yüklere (deprem) karşı dayanımını artırmak amacıyla taşıyıcı duvarlarda son yıllarda yaygın olarak kullanılan karbon fiber malzemelerle güçlendirme tekniği seçilmiştir (Şekil 10). Duvarlarda zamana bağlı bozulmalar nedeniyle oluşan çatlakların onarımı için aşağıda belirtilen işlemler gerçekleştirilmiştir:

Şekil 10. Karbon elyaf uygulamaları (kumaş, epoksi reçine, kuvars kumu ve mineral sıva)

- Tuğla yüzeyinin ve derzlerin fırçalarla temizlenmiş, su ile yıkanarak tozdan arındırılmış hale getirilmiştir,
- Temizlenen tuğla yüzeye spreyle tabanca ile yapıştırma astarı olarak yüzeylerin üzerine gelecek çimento esaslı harçların aderansını arttırmak için kullanılan akrilik kopolimer esaslı astar malzeme ile ilk kat uygulama için zemin emiciliğine bağlı olarak 0.40kg/m^2 ve astar kurumadan 0.20kg/m^2 astar zemin hazırlanmıştır,

- Hazır hale getirilen yüzeyin donatılı polimer modifiye çimento esaslı yüksek performanslı tamir harcı ile ortalama 3cm kalınlıkta uygulamaya hazır olacak şekilde yapılmıştır,

- Sıva yapılan yüzeye iki bileşenli, solventsiz tiksotropik özellikli epoksi esaslı doyum reçinesi ve yapıştırıcı ile pürüzlülüğe bağlı olarak 1.65kg/m^2 oranında uygulanmıştır,

- Yığma taşıyıcı duvar üzerine tek doğrultulu karbon elyaf kumaş yapıştırılmış,
- Bitirme katı olarak 0.70kg/m^2 oranında iki bileşenli, solventsiz, tiksotropik özellikli epoksi esaslı doyum reçinesi yapılmıştır,

- Yığma taşıyıcı duvar üzerine ikinci kat karbon elyaf kumaş uygulaması yapılmıştır,
- Bitirme katı olarak 0.80kg/m^2 oranında doyum reçinesi ve üzerine kuvars kumu püskürtülmüştür.
