## Mevcut Silo Temeli Altında Zemin İyileştirmesi

## Ground Improvement for an Existing Grain Silo Foundation

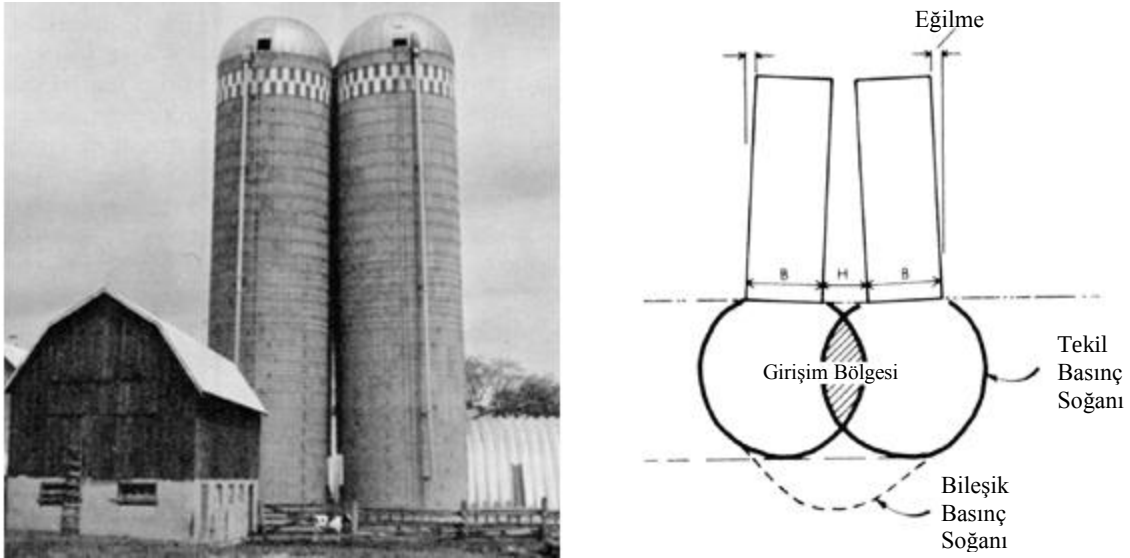
Sert ve Önalp (2010), komşu yapıların birbirine olan etkilerinin göz ardı edilmesi durumunda istenmeyen sonuçlarla karşılaşılabilirdiğini belirtmişlerdir [7]. Yapı altında toplam ve farklı oturmaları azaltmak için yayılı temeller kullanılsalar da Şekil 1'de gösterilen birbirine çok yakın inşa edilmiş iki komşu silonun basınç soğanlarının girişim yaptığı bölgede daha derinlere ulaşan bileşke basınç soğanları siloların farklı oturmasına, dolayısıyla birbirlerine doğru eğilmesine sebep olmuştur.

Şekil 1. Silo Temelinde Farklı Oturmalar

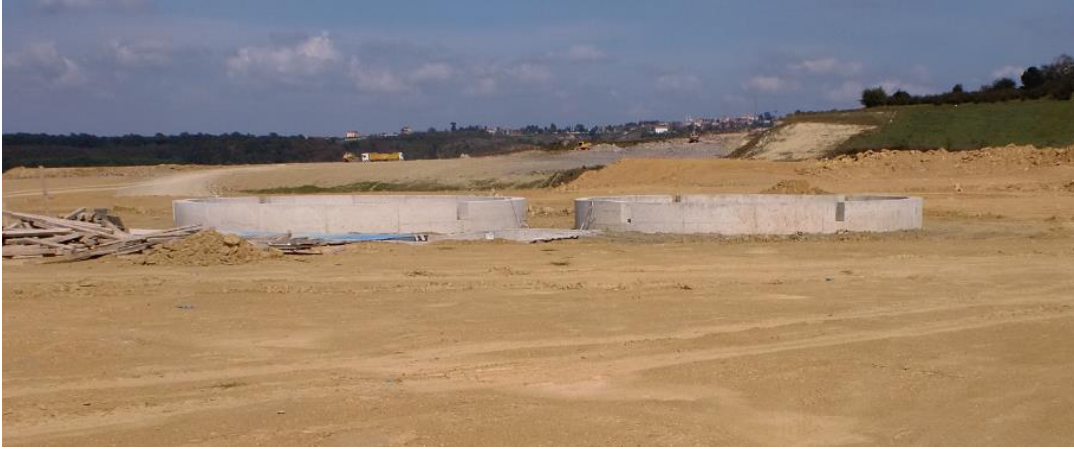
parsel bazında tesviye yapılmıştır. Bu işlem sürecinde dışarıdan herhangi bir dolgu malzemesi alınmamış, alanın yüksek kesiminden kazılan malzemenin eğim aşağı kısma sıkıştırılarak doldurulduğu beyan edilmiştir. İnşası planlanmış iki silo yapısının temelleri bu tesviye edilmiş ortam üzerine inşa edilmiş durumdadır (Foto 1).

**Foto 1.** Dolgu alanı ve silo temelleri

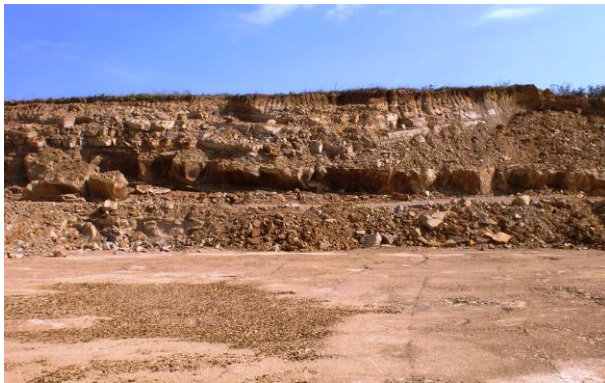
Çalışma alanı iki yöne doğru eğimli bir bölgede yer almaktadır. Parsel üst sınırına yakın bölgede yapılan tıraşlama çalışması (Foto 2) ile elde edilen malzeme parsel alt sınırına doğru yerleştirilmiştir. Yapılan gözlemler sonucunda dolgu kalınlığının değişken olduğu anlaşılmıştır. Bu durumda parsel üst sınırına yakın bölgede doğal ayrılmış kaya yüzlek verirken alt sınıra doğru ilerledikçe dolgu kalınlığı ve bunun altındaki doğal kalıntı zemin kalınlığı artmaktadır. Foto 3’de doğal killi zeminlerin yüzeye yakın olduğu dolgu bölgesinde açılmış bir araştırma çukuru görüntülenmektedir.

**Foto 2.** Dolgu malzemesinin alındığı doğal yamaç ve tabanda serilmiş dolgu

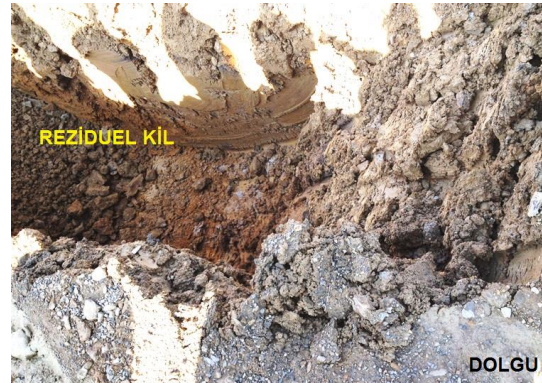
**Foto 3.** Dolgu kalınlığının az olduğu bölgede bulunan doğal reziduel (kalıntı) kil

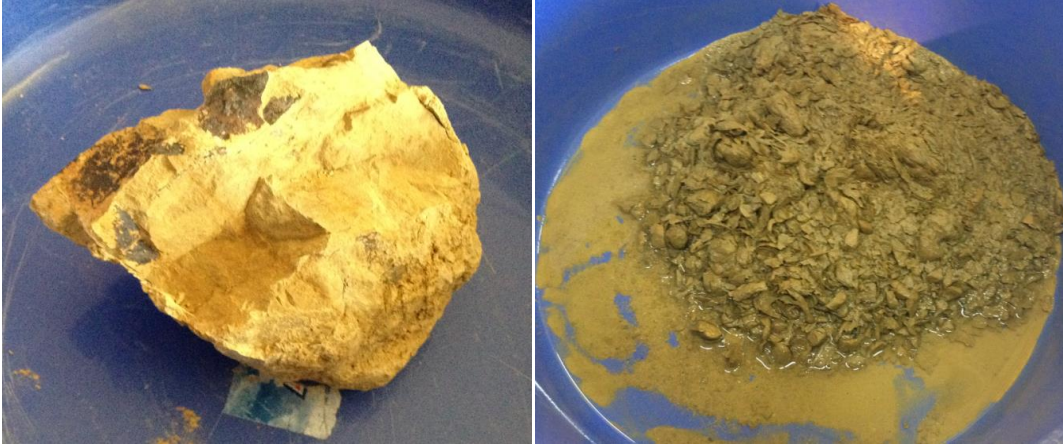
Arazide mevcut halde bulunan dolgunun iki farklı yerinden numune alınarak Sakarya Üniversitesi Geoteknik Laboratuvarı'na getirilmiştir. Burada yapılan sınıflandırma ve kompaksiyon deneyleri ile zeminin sınıfı ve sıkıştırma özellikleri incelenmiştir. Her iki noktadan alınan numunelerin ikisi de TS 1500/2000'e göre GC-Killi Çakıl ve Az Kum sınıfındadır [13]. Bununla birlikte dolgu malzemesi olarak kullanılan bu gereç içinde irili ufaklı bloklar içermekte olup, bu iri bloklar ıslatıldığında hızla eriyerek kile dönüşmektedirler (Foto-4).

**Foto 4.** Dolgudan alınan bloğun kuru ve suda bekletilmiş hali

Yukarıdaki açıklamalardan anlaşılabileceği üzere başlangıçta Killi Çakıl (GC) olarak sınıflandırılan dolgu malzemesi suyu gördüğünde tamamen bozunarak orta plastisiteli bir kile dönüşmektedir. Bu durumda dolgu, üzerine uygulanacak yükler altında beklenenden daha farklı bir davranış sunacaktır. Ayrıca dolguda açılan araştırma çukurlarından çıkartılan malzemeler incelendiğinde çok iri blokların rastgele olarak dolgu içinde bulunduğu anlaşılmıştır (Foto 5). Sıkıştırma etkisinin bu iri blokların etrafında bulunan daha ince malzemeye ulaşmayacağı ve bu bakımdan; dolguda kullanılan malzeme ve söz konusu malzemenin sıkıştırılmış durumunun taşıma gücü ve oturmalar açısından problem oluşturacağı düşünülmüştür.

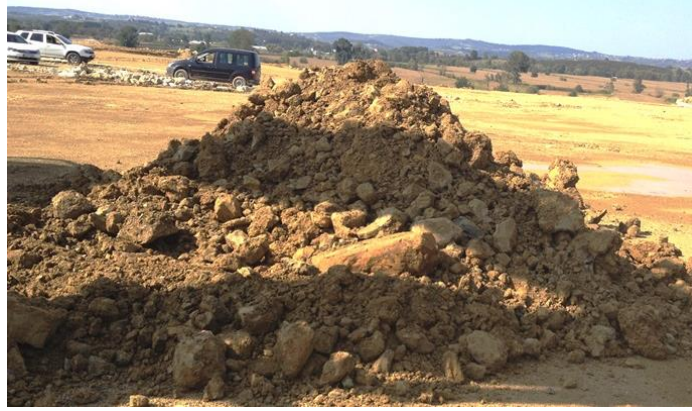
**Foto 5.** Dolgu içinde bulunan iri bloklar

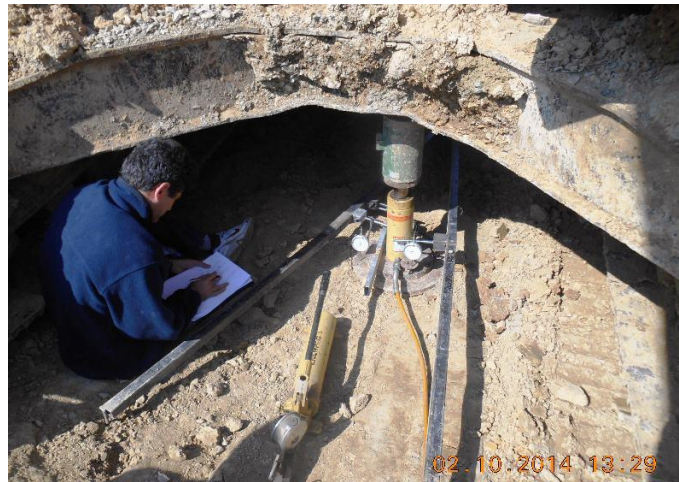
Söz konusu parselde mevcut dolgu tabakası üzerinde iki farklı noktada plaka taşıma deneyleri gerçekleştirilmiştir (Foto-6). Deney sonuçlarından hesaplanan güvenli gerilme 143 kPa düzeyindedir. Depremlı durumda silo temellerinde oluşacak maksimum gerilme üstyapıcı tarafından 214 kPa olarak belirtildiğinden dolgunun temel zemini görevini yeterince yapamayacağı ortaya çıkmaktadır.

**Foto 6.** Alanda yapılmış plaka taşıma deneyi

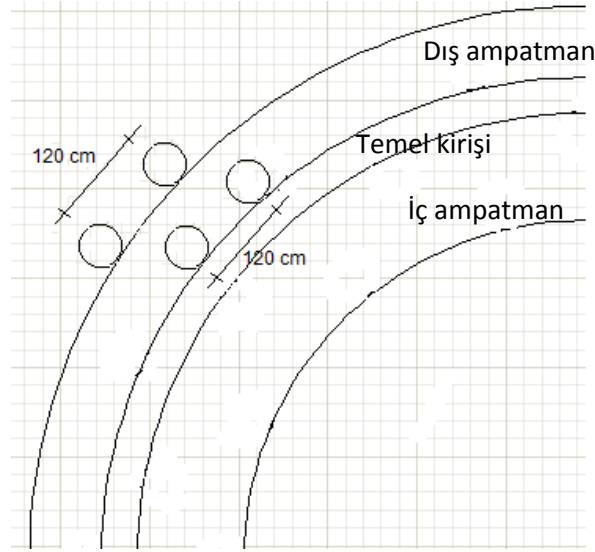
**Şekil 2.** Silo temelleri jet grout uygulama aralıkları

şeklindeki temelin içine iyileştirme uygulaması amacı ile girmek mümkün olmadığından silo dış cidarı dışında kalan temel pabucu üzerinden ve temel dış sınırından uygulama yapmak gerekli olmuştur. Önerilen iyileştirme temel dış ampattan üzerinde bir sıra ve temel dış sınırında bir sıra olmak üzere 60 cm çapında, şaşırtmalı 120 cm aralıklı jet grout kolonlarının 10 metreden fazla olmamak üzere sağlam zemin tabakası derinliğine kadar teşkil edilmesidir (Şekil 2).

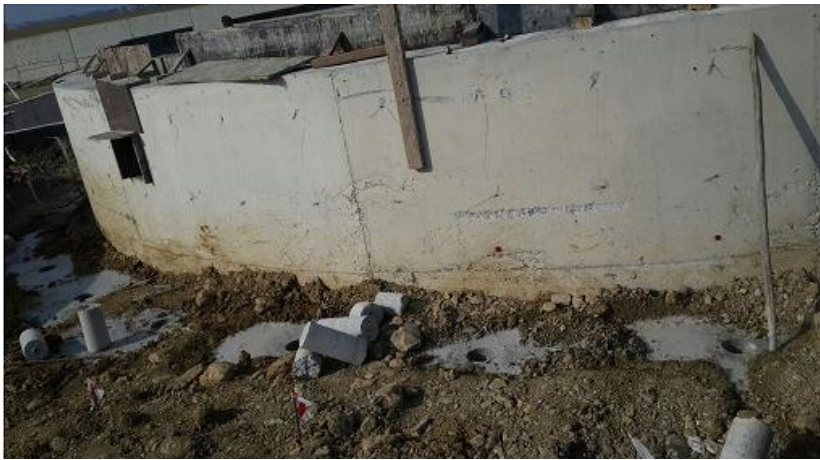
**Foto 7.** Temelde jet-grout öncesi karotiyerle delme işlemi

Jet-gout kolonlarının önerilen şekilde imal edilebilmesi için öncelikle dış ampattanda jet-grout makinesinin çalışabilmesi için temel kalınlığı boyunca karotiyerle delikler açılmış ve sonrasında imalat bu deliklerden aşağıya inilerek tamamlanmıştır (Foto 7 ve Foto 8). Karotiyerle delme öncesinde temele verilecek zararın minimumda tutulması amacıyla donatı yerleri tespit edilmiş ve gerektiği durumlarda delikler donatı yoğunluğunun en az olduğu yerlere kaydırılmıştır.

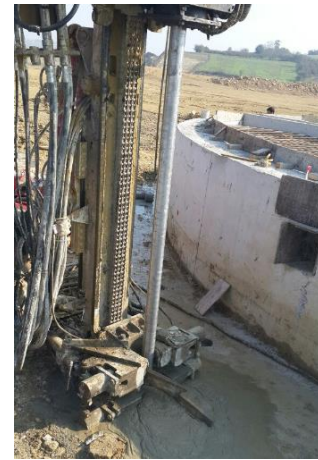
**Foto 8.** Jet-grout uygulaması

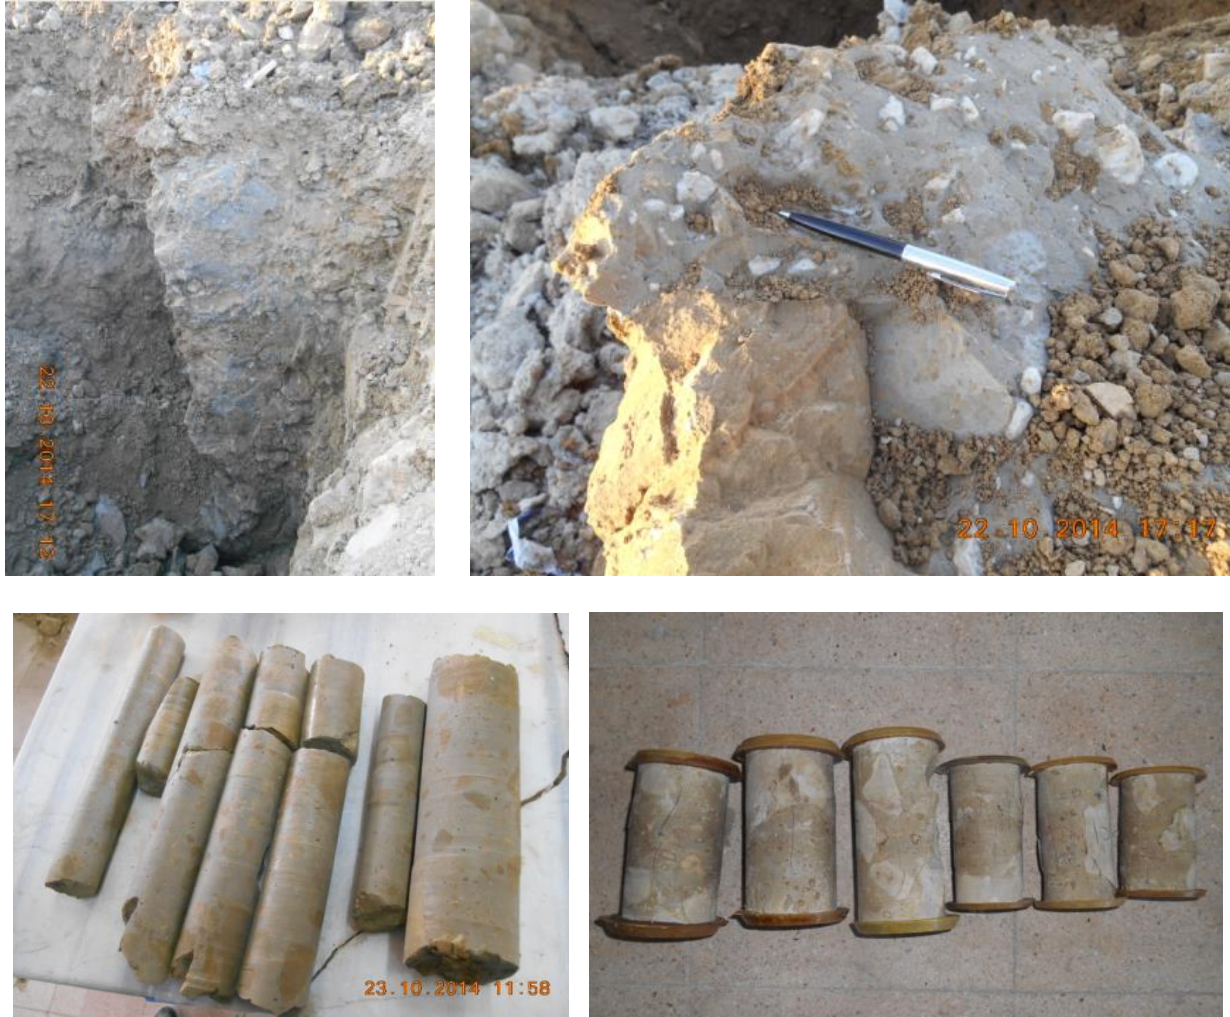
İmalattan bir hafta sonra kepçe yardımıyla jet-grout kolonlarından bir tanesinin etrafı açılmış ve jet-grout kolonunun oluştuğu teyit edilmiştir. Foto 9'da denenen oluşmuş jet-grout kolonu ve bu kolondan alınan örnekler görülmekte olup, enjeksiyonun kolon oluşturma yanında iri blokları da birbirine bağladığı tespit edilmiştir. Karotiyerle oluşmuş jet-grout kolonundan alınan örnekler laboratuvarında basma deneyine tabi tutulmuş ve basma dayanımlarının 3.5-6.0 MPa arasında olduğu görülmüştür. Bu değerler 88 kPa'lık bir drenajsız kayma direncine sahip doğal killi zemin ile karşılaştırıldığında iyileştirmenin istenen sonuca ulaştığı şeklinde yorumlanmıştır.

**Foto 9.** Jet grout kolonu, alınan numuneler ve kırılmış halleri
