## Power Quality Analysis Of A Campus Field: Case Study For Avşar Campus Of Kahramanmaraş Sütçü İmam University

## Bir Kampüs Alanında Güç Kalitesi Analizi: Kahramanmaraş Sütçü İmam Üniversitesi Avşar Kampüsü Örneği

Yapılan bu çalışmayla Kahramanmaraş Sütçü İmam Üniversitesi Avşar Kampüsünde orman fakültesi ve rektörlük binasında bir günlük HTITALIA PQA824 güç analizörü ile alınan ölçümler gerilim ve akım harmonikleri ve gerilim kırışması (flikler) açısından incelenmiştir. Bu binaları besleyen trafolardan alınan veriler vasıtasıyla harmonik ve gerilim kırışması grafikleri çıkarılmış ve bu grafikler yorumlanmıştır.

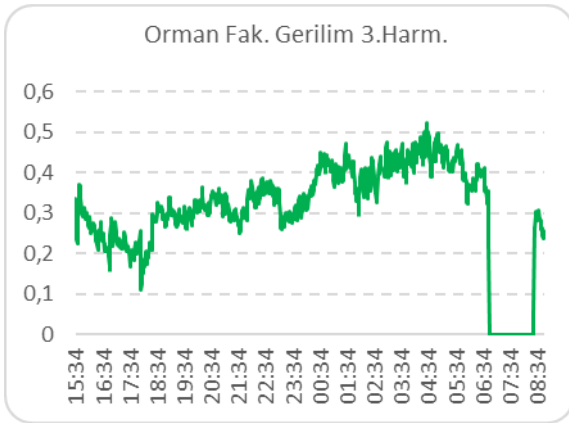
Şekil-2. Orman Fak. 3. Harmonik

Şekil-2 ve şekil-3 incelendiğinde; 3. harmoniğin, hem orman fakültesi hem de rektörlük binası için, sınır değeri (%5) aşmadığı görülmektedir. Ancak orman fakültesinde 06:30 ile 08:30 arasında bir sistem çökmesi yaşandığı ve rektörlük binasında ise 15:45'ten sonra 3. harmonikte hızlı bir artış olduğu anlaşılmaktadır.

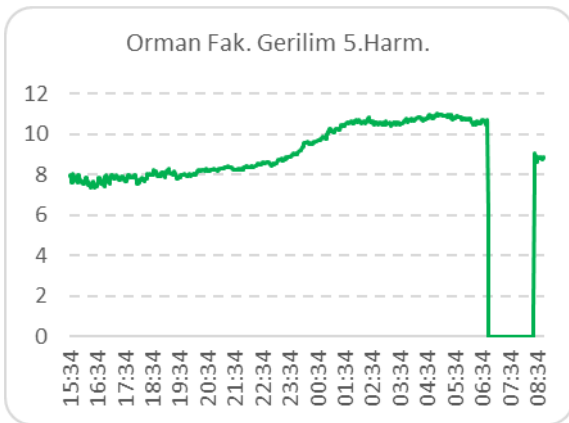
Şekil-4. Orman Fak. 5. Harmonik

Şekil-4 ve şekil-5'e bakıldığında; hem orman fakültesinin hem de rektörlüğün 5. harmonik için sınır değer olan (gerilim harmoniği) %6'yı sürekli aştıkları gözlemlenmektedir. Rektörlük binasında 15:45-00:00 arasında 5. harmoniğin %8'lere kadar ulaştığı görülmektedir. Bunun nedeninin; rektörlük binasının yanındaki yolun aydınlatmasının rektörlük trafosundan beslenmesi ve o saatte bina aydınlatmasının devreye girmesinin olduğu düşünülmektedir. 00:00-07:45 arasında ise 5. harmoniğin rektörlük binasında %9'lara kadar ulaştığı gözlemlenmiştir. Bu duruma diğer yükler devreden çıktığı için UPS cihazının neden olduğu düşünülmektedir. Bu %9'luk değer sabah saatlerinde tekrardan düşüş gösterdiği (aydınlatma devreden çıktığı ve diğer yükler devreye girdiği için) anlaşılmaktadır. Orman fakültesinde de 5. harmoniğin 00:00'dan sonra %11'lere kadar yükseldiği görülmekte olup bu duruma UPS cihazının sebep olduğu kanısına varılmaktadır.

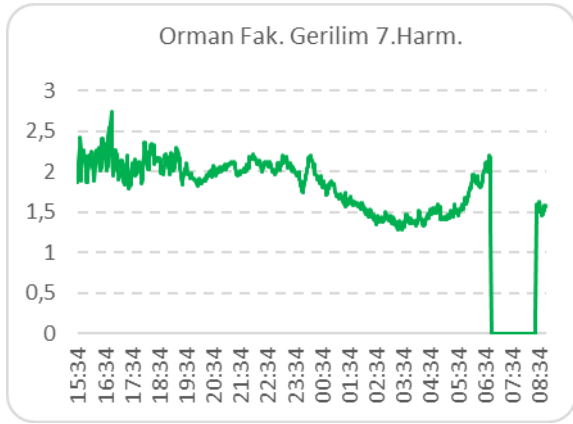
Şekil-6. Orman Fak. 7. Harmonik

Şekil-6 ve şekil-7 gözlemlendiğinde; 7. harmonik için sınır değer olan %5 lik limitin aşılmadığı anlaşılmaktadır. Hem orman fakültesinin hem de rektörlük binasının 7. harmonik üretimi açısından birbirine çok yakın değerlerde olduğu görülmektedir. 15:45 ile 22:45 arasında rektörlük binasının yaklaşık %2,5'e kadar yükseldiği ve nedeninin de bina aydınlatması olabileceği düşünülmektedir.

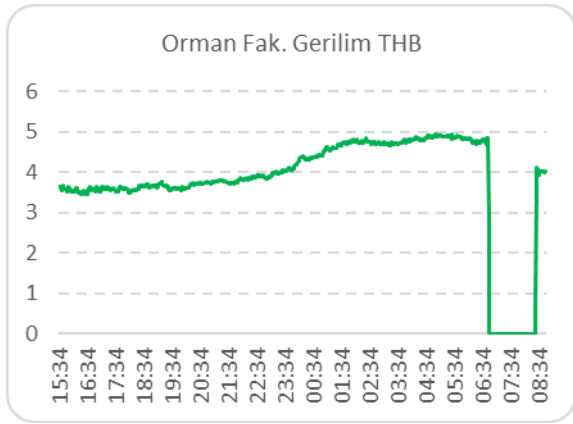
Şekil-8. Orman Fak. Gerilim THB

Şekil-8 ve şekil-9'daki grafikler dikkate alındığında; orman fakültesi ve rektörlüğün gerilim THB'sinin sınır değeri olan %8'i aşmadığı gözlemlenmektedir. Akşam saatlerinde rektörlük binasının ürettiği THB'nin %4'e kadar yükseldiği gündüz ise %3'ler civarında seyrettiği görülmektedir. Akşam saatlerindeki bu artışın aydınlatma ve UPS kaynaklı olduğu düşünülmektedir. Orman fakültesinde ise gece 00:00'dan sonra THB'nin %5'e kadar ulaşmasına UPS'in neden olduğu kanısına varılmıştır.

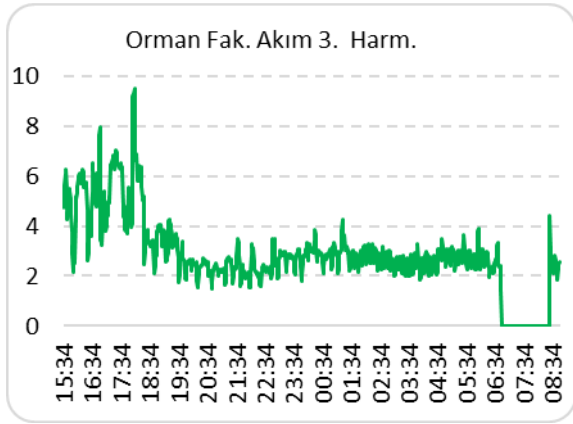
Şekil-10. Orman Fak. 3. Harmonik

Şekil-10 ve şekil-11 dikkate alındığında; orman fakültesinde 18:00 civarı 3. harmonikte ani bir artış olduğu görülmekte, nedeninin ise o an bir laboratuvar cihazının devreye girip çıkması olduğu sanılmaktadır. Rektörlük binasında ise 3. harmoniğin maksimuma ulaştığı an 07:45 civarı olduğu anlaşılmaktadır. Her iki bina için de gece saatlerinde 3. harmoniğin en düşük değerlerde seyrettiği görülmekte; nedeninin ise gece saatlerinde bina aydınlatmasının devre dışı kalmasının olduğu düşünülmektedir.

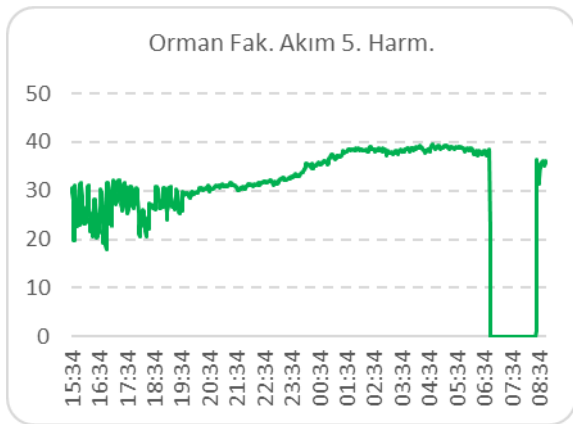
Şekil-12. Orman Fak. 5. Harmonik

Şekil-12 ve şekil-13 ele alındığında; orman fakültesinde 5. harmoniğin ortalama %30 gibi yüksek değerlerde olduğu ancak gece yarısından sonra %40'lara kadar ulaştığı nedeninin UPS olduğu sonucuna varılmaktadır. Rektörlük binasında ise 5. harmoniğin 16:45'ten sonra düştüğü, sebebinin mesai bitiminden ötürü bilgisayarların devre dışı kalmasının olduğu sanılmaktadır.

Yapılan bu çalışmayla; kampüste fliker açısından bir sorunun olmadığı ancak akım harmoniklerinden 5. harmoniğin yüksek olmasının akım THB'sini yükselttiği görülmüştür. Bu durumda 5. harmoniği elimine etmek için pasif filtrelemenin yapılmasının ve böylece akıma ait THB'nin sınır değerlere çekilmesinin gerekliliği sonucuna varılmıştır.

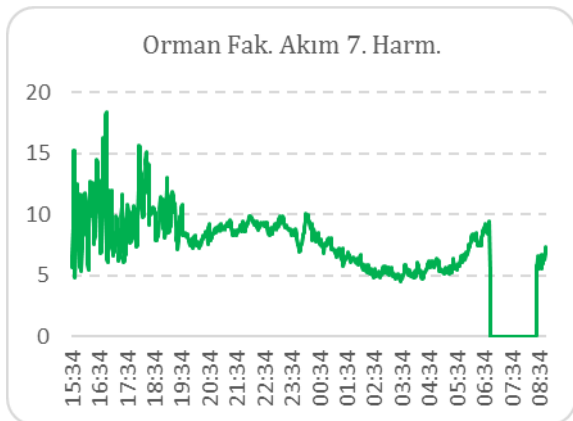
Şekil-14. Orman Fak. 7. Harmonik

Şekil-14 ve şekil-15 göz önüne alındığı zaman; 7. harmoniğin orman fakültesinde sınır değerleri aştığı rektörlüğün ise genelde sınır değerler içinde kaldığı gözlemlenmektedir. 5. harmonikte olduğu gibi 7. harmonikte de rektörlük binasında 16:45'ten sonra 7. harmoniğin %0-1'ler civarında seyrettiği görülmektedir.

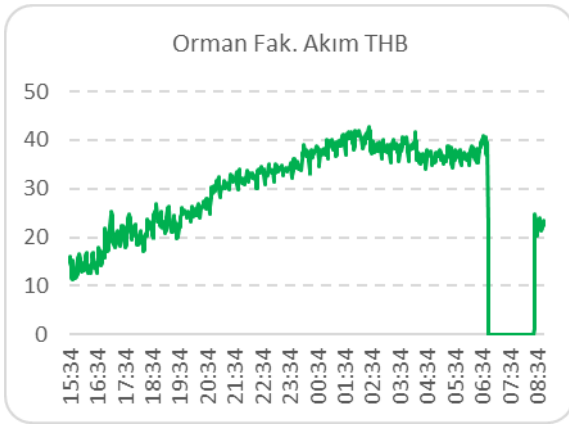
Şekil-16. Orman Fak. Akım THB

Şekil-16 ve şekil-17 gözlemlendiğinde; hem orman fakültesinin hem de rektörlüğün akım THB'sinin yüksek olduğu görülmektedir. Rektörlük binasının THB'si mesai saatleri dışında en düşük değerlerini (%10) almakta olduğu anlaşılmaktadır. Orman fakültesi binasının

THB'sinin %40 gibi yüksek değerlere ulaştığı gözlemlenmektedir. Her iki bina için de THB'lerin yüksek olmasında 5. harmoniğin katkısının büyük olduğu kanısına varılmaktadır.

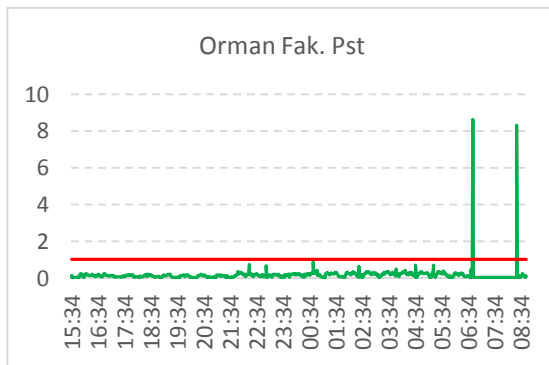
Şekil-18. Orman Fak. Pst

Şekil-18 ve şekil-19 incelendiğinde; rektörlük binasının Pst açısından gün boyu sınır değer olan 1'i aşmadığı görülürken orman fakültesinin ise 2 noktada sınır değeri aştığı görülmektedir. Bu aşımın nedeninin ise orman fakültesinde 06:30 ile 08:30 arasında sistem çökmesinin olduğu sanılmaktadır. Çünkü devreye girip çıkmalarda ani yük değişimleri yaşanmaktadır.

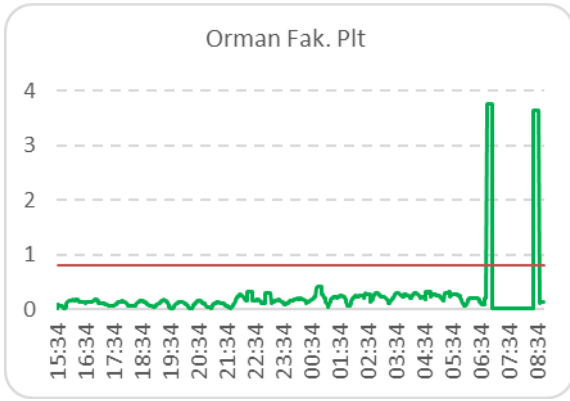
Şekil-20. Orman Fak. Plt

Şekil-20 ve şekil-21'deki orman fakültesi ve rektörlüğün Plt değerleri incelemeye alındığında; Pst'de olduğu gibi rektörlük ve orman fakültesinin 0,8 olan sınır değerler içinde kaldığı gözlemlenmektedir; ancak orman fakültesindeki sistem çökmesinden dolayı iki noktada sınırın aşıldığı gözlemlenmektedir. Bunun sebebinin o iki noktanın birinde sistemin devreden çıkması diğerinde ise sistemin devreye girmesi yani ani yük değişimlerinin olduğu düşünülmektedir.
