A Piled System Application for Slope Stability

*¹Ertan BOL, ¹Aşkın ÖZOCAK and ¹Sedat SERT

¹Faculty of Engineering, Department of Civil Engineering, Sakarya University, Turkey

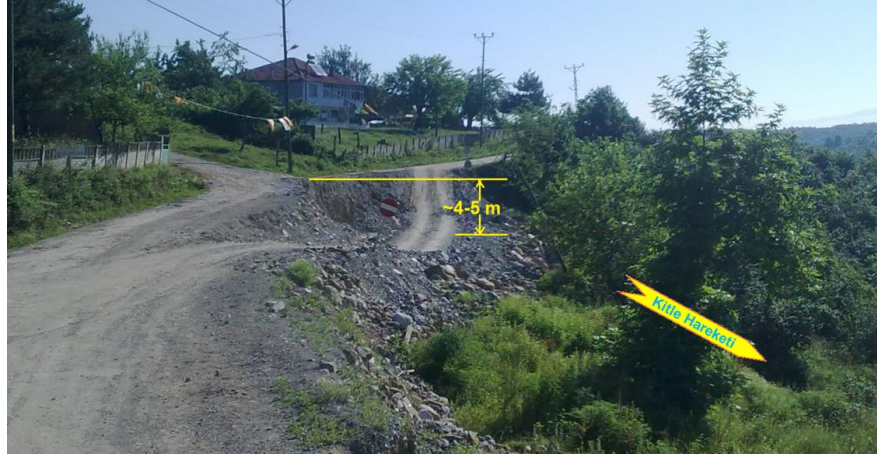
Şekil 4. Heyelan eden bölgenin yola ve arkasındaki yapılara göre konumu

Heyelan tacının koordinatları N40.63405 ve E030.49436 şeklindedir. Özellikle yağın yağmurlar sonucunda şiddeti artan ancak farklı zamanda hareket ettiği beyan edilen zemin kitlesi yaklaşık olarak 35-40 metre genişlik ve 60-65 metre uzunluğa sahiptir. Heyelan tacı, arkasında bulunan üç katlı yapıya yaklaşık olarak 20 metre mesafededir (Şekil 5a).

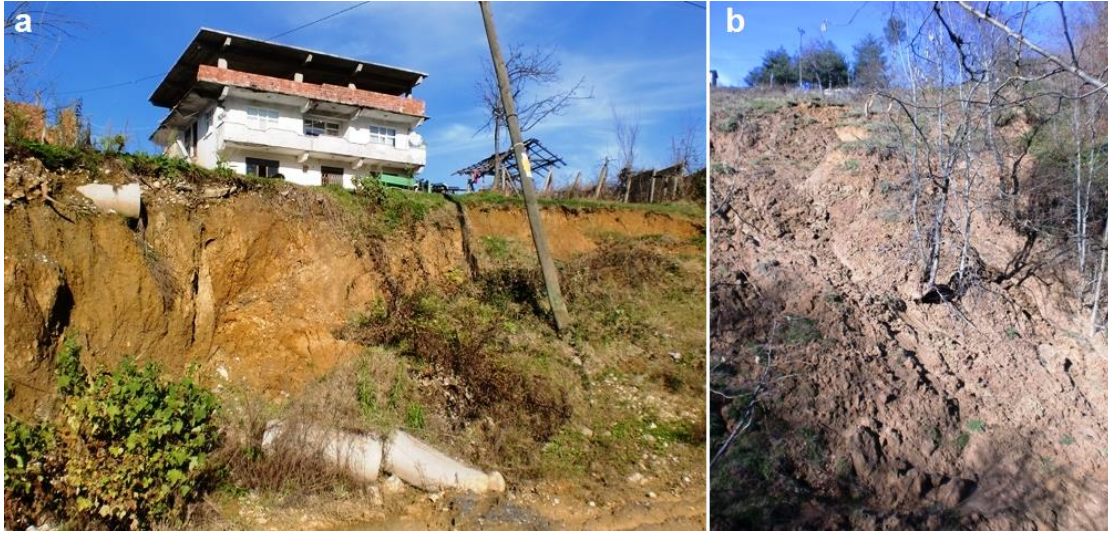
Şekil 5. a) Heyelan aynasının görünümü b) Eteğinde balçık kıvamına gelmiş heyelan kitlesi görünümü

Çalışma yapıldığı anda durmuş olan heyelanın geriye doğru ilerleyip bina için risk oluşturması mümkün gözükmemektedir. Alanda eğimler genelde Kuzey Batıdan Güney Doğuya doğrudur. Çalışma alanında yola yakın üst kısımlarda eğim %25 civarında iken, dere yatağına doğru daha aşağı kısımlarda %47 civarında ölçülmüştür. Hareket sonucunda açığa çıkan heyelan aynası en yüksek yerinde yaklaşık 4-5 metre yüksekliğe sahiptir. Aynadan görüldüğü kadarıyla zemin kahverengi, düşük-orta plastisiteli killi-siltli birimlerden oluşmakta olup aynada sağlam kaya mostra vermemiştir (Şekil 5a). Heyelan kitlesi içerisinde ayrıca ufak çaplı tali aynalar da mevcuttur. Söz konusu alanda yapılan incelemelerde heyelan eden kitlenin özellikle eteklerine yakın yerlerinde suya doygun zeminlerin balçık kıvama geldiği dikkati çekmiş ve fotoğraflanmıştır (Şekil 5b).

Zeminin aşırı derecede suya doygun hale gelişinin nedeni; heyelanın bulunduğu alanın hemen solunda (batısında) kalıntı bir heyelan kitlesinin içinden geçen pınarın varlığıdır. Ayrıca heyelan kitlesinin tam tepesinde bulunan ve güncel durumda heyelan ile birlikte hareket eden yolda temiz su boru hattının bulunduğu belirtilmiştir. Heyelanın söz konusu su hattına paralel şekilde oluşması; söz konusu boru hattı için kazılan hendeğin suyun birikmesine olanak sağlaması ve heyelanı hızlandırması görüşünü kazandırmıştır. Dolayısı ile zemin özellikleri bakımından zaten kritik durumda olan yamaçtaki heyelanı tetikleyen en büyük faktörlerin: a) Söz konusu boru hattının yataklanma gereği olan çakıllı taban malzemesi vasıtası ile yüzey sularının heyelan kitlesine yönelmesi, b) Pınarla zeminin tabandan beslenmesi ve son olarak da c) Aşırı yağışlarla yamaçta su seviyesinin yükselmesi olduğudur. Farklı sebepler ile artan su hacmi nedeniyle sistem tamamen doygun hale gelmiştir. Bu durum yamaç üzerindeki yükü aşırı oranlarda arttırmış, aynı zamanda da efektif gerilmeyi düşürmüştür. Sonuçta artan su miktarı; yamacın dengesini olumsuz yönde etkileyecek olan sürücü kuvvetleri artmasına neden olmuş, zeminin kayma direncini düşürmüş ve heyelan tetiklenmiştir. Tüm bunların yanında yol üzerinde gerçekleşen küçük oturmalardan meydana gelen kot farkını gidermek için yapılan yol dolguları heyelanın tepesinde ağırlığı artırıcı rol oynamıştır. Güvenlik sayısında sudan kaynaklanan devamlı düşüşün hızlanmasına ilaveten heyelan kitlesinin üzerinde yapılan söz konusu dolgu ilave olarak sürücü kuvvetleri arttırmıştır. Bu durum GS' nin ani düşüş göstermesine neden olmuştur.

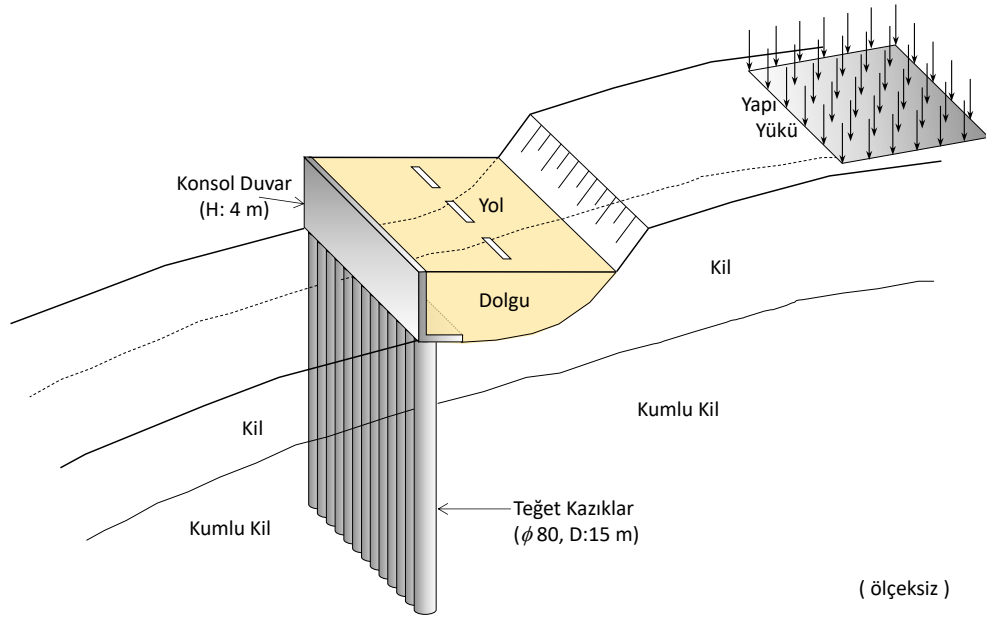
Şekil 6. Yolda meydana gelen kot kaybını önlemek için düşünülen konsol duvar sistemi

Yol üzerinde zaman zaman meydana gelen kaymalardan dolayı oluşan kot kaybı dolgu yapılarak giderilmeye çalışılmış, ancak bu da üst taraftaki yükü arttırdığından heyelanı önleyici bir çözüm olmamış, aksine boyutunu büyütüştür. Bu bakımdan yolun kalıcı olarak güvenli bir şekilde tekrar kullanıma açılması için şevin kazıklı bir sistemle takviye edilmesi gerekmektedir. Bu sebeple mevcut heyelandan dolayı meydana gelen yaklaşık 4 metrelik kot farkını gidermek için kazıkların

üzerine oturtulmuş bir konsol duvar tasarlanmıştır (Şekil 6). Konsol duvarın kaymaya karşı güvenliğini arttırmak için de kazıkların üzerinden uzatılacak donatılarla bağlanması düşünülmüştür. Çapı 0,80 m, boyu 15 m olan teğet kazıkların üzerine yerleştirilmiş ve geri dolgu kaliteli gereçle yapılmış konsol duvar sistemi Talren V5 programı ile analiz edilmiştir. Bu sistemin depremsiz durumda güvenlik sayısının 1,47 olduğu görülmüştür. Aynı sistem yatay sismik katsayı $k_h=0,15$ alınarak çözülmüş durumu Şekil 7’ de verilmektedir. Bu durumda güvenlik sayısının 1,04 olması da sistemin deprem anında dahi güvenliğini koruyacağına işaret etmiştir.

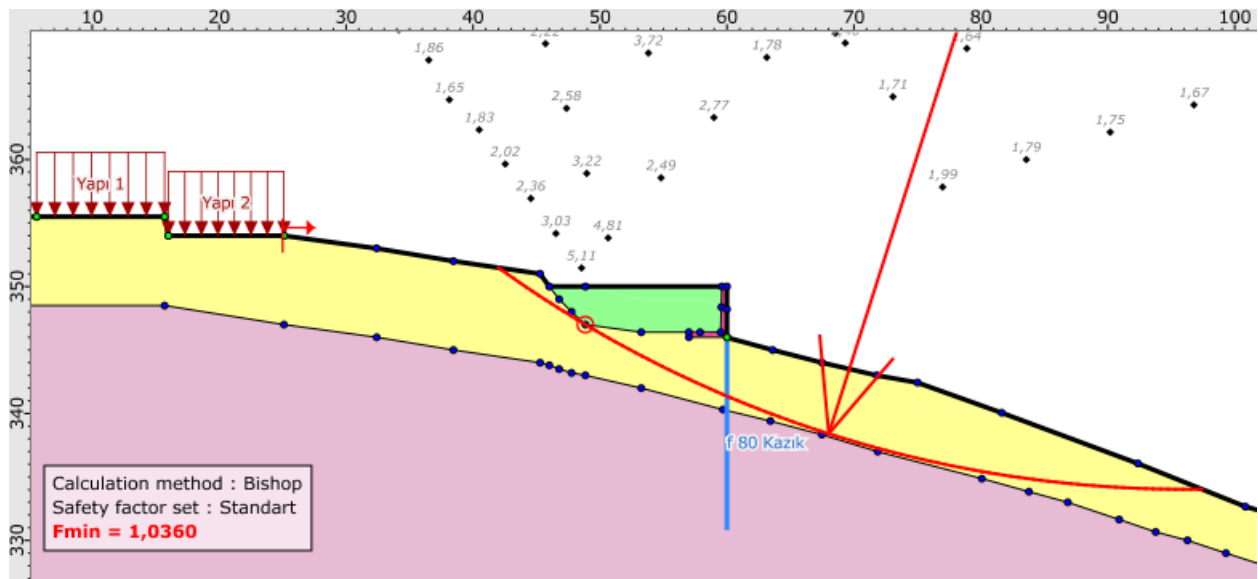
Şekil 7. Kazıklı sistemin depremlili durum için Talren V5 stabilite analizi sonucu

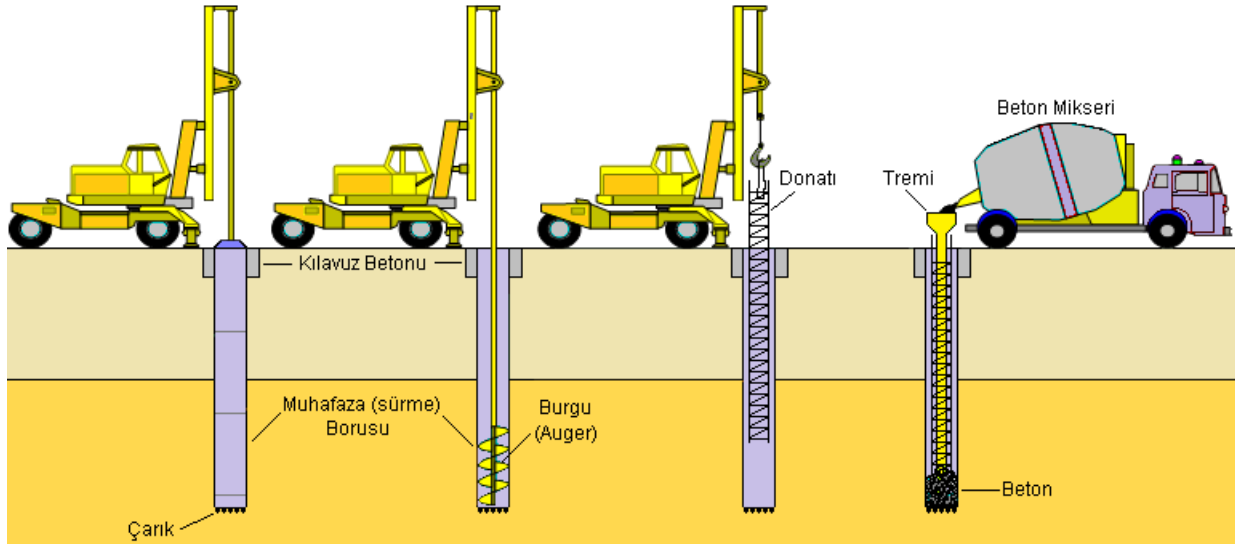
Şekil 8. Fore kazık imal aşamaları

Analizlerin tamamlanmasından sonra arazide uygulamaya başlanmıştır. Şekil 8' de fore kazık imal aşamaları gösterilmektedir. Uygulamada ilk önce tesviye edilen yapım alanı üzerine kılavuz betonu dökülür. Bu beton delme sırasında çarık ve muhafaza borularının düzgün bir istikamette gitmesini sağlar. Delme işlemi sırasında zemin çarık denilen ucu sertleştirilmiş silindirik boru uzantısı ile yapılır. Çarık aşağı doğru hidrolik itki ve dönme işlemi ile ilerlerken hemen peşine uygun çaplardaki muhafaza boruları sürülür ve bu işlem arzu edilen derinliğe kadar muhafaza borularının arka arkaya eklenmesi ile yürütülür. Daha sonra muhafaza borusunun içinde bulunan zemin auger vasıtası ile yukarıdan aşağıya doğru temizlenir. İçi boş muhafaza borusunun içine donatı yerleştirilir. Donatıların ortasındaki boşluktan kuyu tabanına kadar uzanan bir tremi (huni) yerleştirilir. Treminin görevi mikser tarafından getirilen betonun kuyu tabanına düzgün bir şekilde ulaşmasını sağlamaktır, zira özellikle su seviyesinin yüksek olduğu bölgelerde kazık içine serbestçe bırakılan betonun suya çarpmasıyla agrega ile çimento birbirinden ayrılarak segregasyon meydana gelebilir. Beton tabandan yukarıya doğru tremi vasıtası ile kuyu içine doldurulurken kuyu içindeki çamur-su karışımı kuyu ağzından yukarıya doğru çıkmaktadır. Kuyu tamamen betonla doldurulduktan sonra muhafaza boruları diğer kazıkta kullanılma üzere yukarı çekilir. Bu adımlarla Karapürçek arazisinde imal edilen 80 cm çaplı 15 metre uzunluğundaki teğet kazıkların arazide imalatı Şekil 9' dan izlenebilir. Şekil 9' da güçlendirmesi yapılacak yolun hemen altında Fore kazık makinasının delgi işlemi görülmektedir. Aynı zamanda kuyu içine yerleştirilecek donatılar da yine Şekil 9' dan izlenebilir. Şekil 10' da ise imalatı tamamlanmış pasif kazıklar üzerine oturtulmuş konsol duvar görülmektedir. İmalattan sonra yol eski kotuna getirilmiş ve herhangi bir deformasyon gözlemlenmemiştir.

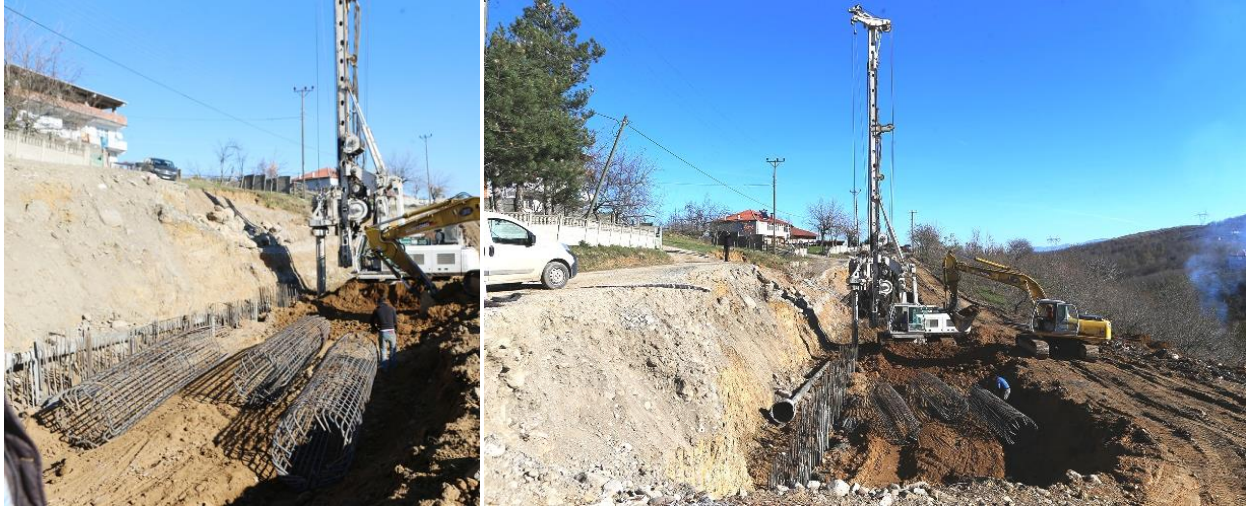
Şekil 9. Kazık delgi işlemi ve donatıların hazırlanması

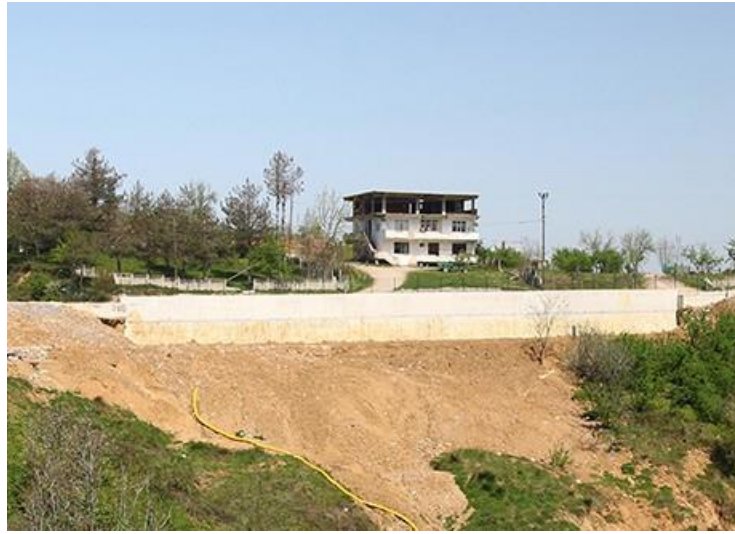
Şekil 10. İmalat sonu konsol duvarın karşı yamaçtan görünümü
