Hibrit kompozit boruların iç basınç altında yorulma davranışlarının incelenmesi.

Lokman GEMİ

Necmettin Erbakan Üniversitesi, Seydişehir MYO, Konya/TÜRKİYE, lgemi@konya.edu.tr

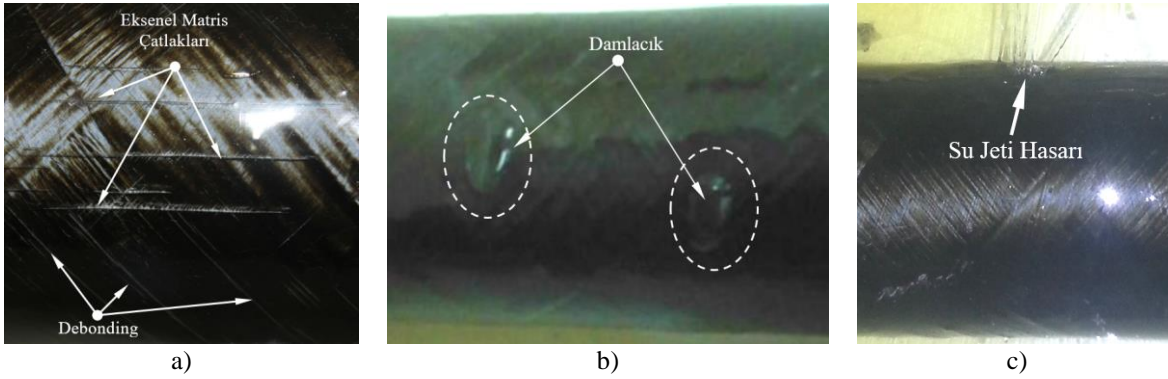
Şekil 3. Hibrit boru numunelerinde %30 $\sigma_{HS}=135,9$ MPa gerilme değerlerinde a) $N=181.260$ çevrimde yorulma esnasında oluşan elyafa paralel debonding ve eksenel doğrultuda matris çatlakları b) $N=360.000$ çevrimde yorulma esnasında oluşan sızıntının damlacık şeklinde görünüşü c) $N=444.200$ çevrimde yorulma esnasında oluşan yoğun sızıntının sonuç hasarı görünüşü

135,9 MPa endüyük gerilme değeriinde 264.930 çevrimde eksenel matris çatlağı ve elyaf bandı içinde debonding'in yoğun olduđu bölgede yorulmanın etkisi ile terleme şeklinde sızıntının gerçekleştiğı görüldü. Terlemenin etkisi ile boru yüzeyinin ıslandığı gözlendi. Wang ve ark. boruların sızıntı hasar başlangıcının yüzeyin ıslanması ile başladığını rapor etmişlerdir [19]. Şekil 3.b'de görüldüğü gibi 360.000 çevrimde terlemenin oluştuğı bölgelerde sızıntının arttığı ve sızıntı hasarının damlacık şeklinde oluştuğı gözlendi. Damlacık şeklinde oluşan sızıntı ilerleyen çevrimlerde yorulmanın da etkisi ile su jeti oluşumuna kadar artış göstermekte ve her yüklemde rahatlıkla gözlemlenebilmektedir. 441.521 çevrimde yoğunlaşan damlacık şeklindeki sızıntı hasarı su jeti şeklini almıştır. Su jeti hasarı tekli olarak başlamış ve ilerleyen çevrimlerde çoklu yoğun su jetine dönüşmüştür. Çok kısa çevrim sonrasında yoğun sızıntının da etkisiyle bölgesel tabaka ayrılması oluşmuş ve basınçlı sıvı çevrime girememiştir. Şekil 3.c'de görüldüğü gibi yoğun sızıntı ve tabaka ayrılması şeklinde sonuç hasarı oluşmuştur. Rotem'e göre, tabakalı kompozitler ele alındığında bir başka hasar türü olan tabaka ayrılması dikkate alınmalıdır [10]. 135,9 MPa düşük gerilme değeriinde gözlemlenen hasar aşamaları 226,5 MPa yüksek gerilme değeriinde çok kısa çevrim aralığında gerçekleşmiştir. Elyaf sarım açısı doğrultusunda oluşan çatlaklar yani elyaf matris ara yüzeyi ayrılması (debonding), 226,5 MPa yüksek gerilme değeriinde çok az süresiz mikro matris çatlağı şeklinde görülmüştür. Numune eksenine paralel 2-4 adet 0,5-1 cm boyunda az sayıda matris yüzey çatlakların oluştuğı gözlendi. Terleme ve damlacık şeklinde sızıntı hasarı gözlenmeksizin su jeti hasarı oluşmuştur. Su jeti kısa bir çevrim sonra numunenin farklı bölgelerinde de gerçekleşmiştir. Su jeti oluşumundan çok kısa süre sonra yüksek iç basıncın etkisi ile numunede yoğun tabaka ayrılması ve yoğun su jeti şeklinde sonuç hasarı gerçekleşmiştir. Şekil 4'te hibrit boruların yorulma deneyi sonrası dış ve iç yüzeylerinde oluşan sonuç hasarlarına ait fotoğrafları gösterilmiştir. Fotoğraf incelendiğinde; uygulanan düşük gerilme değeriinden yüksek gerilmelere doğru bakıldığında numunelerde oluşan hasarların arttığı görülmektedir. 249,2 MPa en yüksek gerilme değeriinde numunede şiddetli bir patlama ile sonuç hasarı oluşmuştur. Diğer gerilme değeriinde Gemi'nin de rapor ettiği gibi, yoğun su jeti sonrasında numunede patlama olmaksızın oluşan hasar bölgesel tabaka ayrılması ve yarıma şeklinde görüldü. Numunelerin boyunda ve çapında belirgin bir deformasyon görülmemektedir.

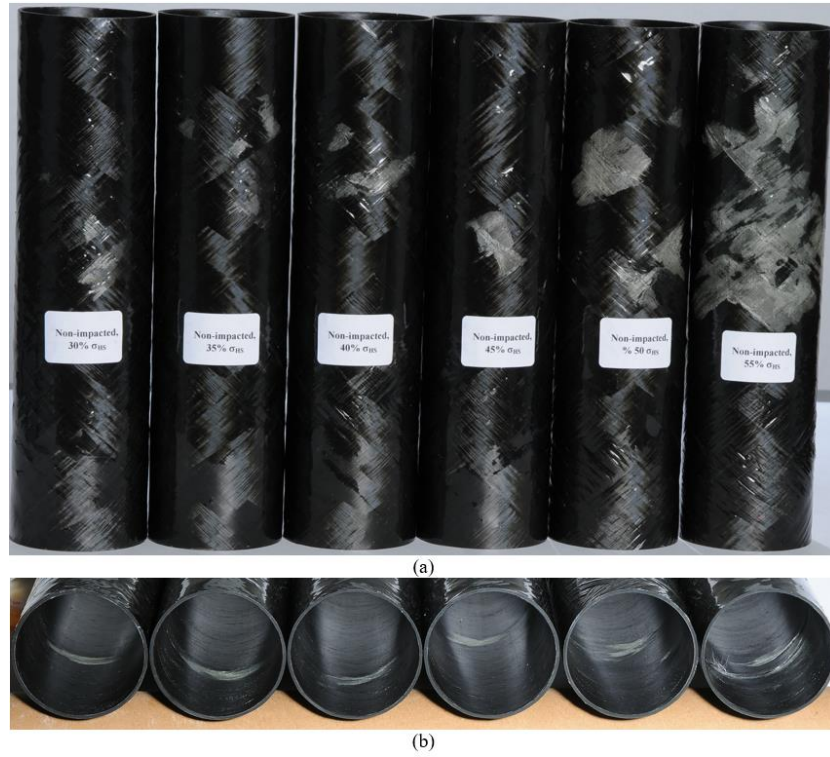
Şekil 4. Hibrit kompozit boru numunelerinin farklı gerilme değerlerinde yorulma sonrası hasarın a) dış yüzey ve b) iç yüzey genel görünüşü

Tablo 2’de darbe hasarsız numunelerle yapılan deneylere ait ortalama yorulma deneyi sonuç hasar çevrimleri verilmiştir. Tablo 2’de yorulma çevrim sayıları incelendiğinde; 225,5 MPa ve 249,2 MPa gerilme değerlerinde yorulmaya tabi tutulan numunelerde 203,9 MPa gerilme değerlerinde yorulmaya tabi tutulan numune ile kıyaslandığında yorulma ömründe ani bir düşüş gerçekleştiği görülmektedir. Bu gerilme değerlerine ait hasar fotoğraflara bakıldığında 225,5 MPa ve 249,2 MPa gerilme değerlerinde hasarın elyaf kopması şeklinde tahribatlı olduğu görülmektedir.

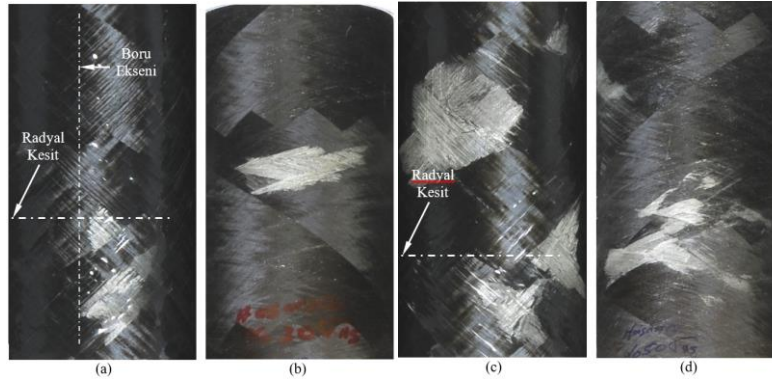
Şekil 6. Hibrit kompozit boru numunelerinin (a-b) $30\sigma_{HS}$ ve (c-d) $50\sigma_{HS}$ gerilme değerlerinde yorulma sonrası dış ve iç görünüşü

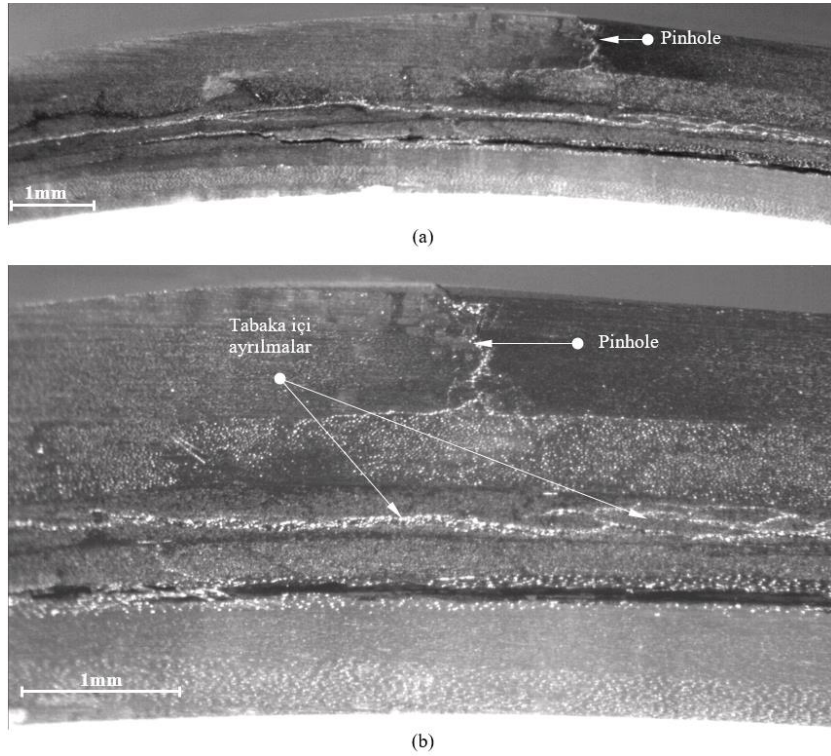
$30\sigma_{HS}$ gerilme değerinde; Şekil 7'de 135,9 MPa düşük gerilme değerlerinde radyal kesit hasar bölgesi incelendiğinde yorulma sonrası oluşan tabaka ayrılmaları, tabakalar içinde oluşan radyal matris çatlakları ve yüzey matris çatlakları çok rahat gözlemlenebilmektedir. Makro hasar incelemelerinde yorulma esnasında elyaf doğrultusunda ve eksenel yönde oluşan çatlakların kesişim bölgelerinde numunenin iç yüzeyinden dışa doğru noktasal iğne deliği (pinhole) şeklinde beyaz lekelerin oluşumu tesbit edilmiştir. Şekil 7.a.b'de görüldüğü gibi pinhole yüzeye ulaşmış ve sızıntı hasarına yol açmıştır. Jones ve Hull tarafından yapılan mikroskobik analizde elyafa paralel

çatlakların katlar arasında elyaf kesişme noktalarında birkaç μm çapında bir sızıntı yoluyla oluşturduklarını açıklamışlardır [20].

Şekil 7. Hibrit kompozit boru numunesinin $30\sigma_{HS}$, 135,9 MPa gerilme değerlerinde yorulma sonrası oluşan radyal kesit hasar bölgeleri

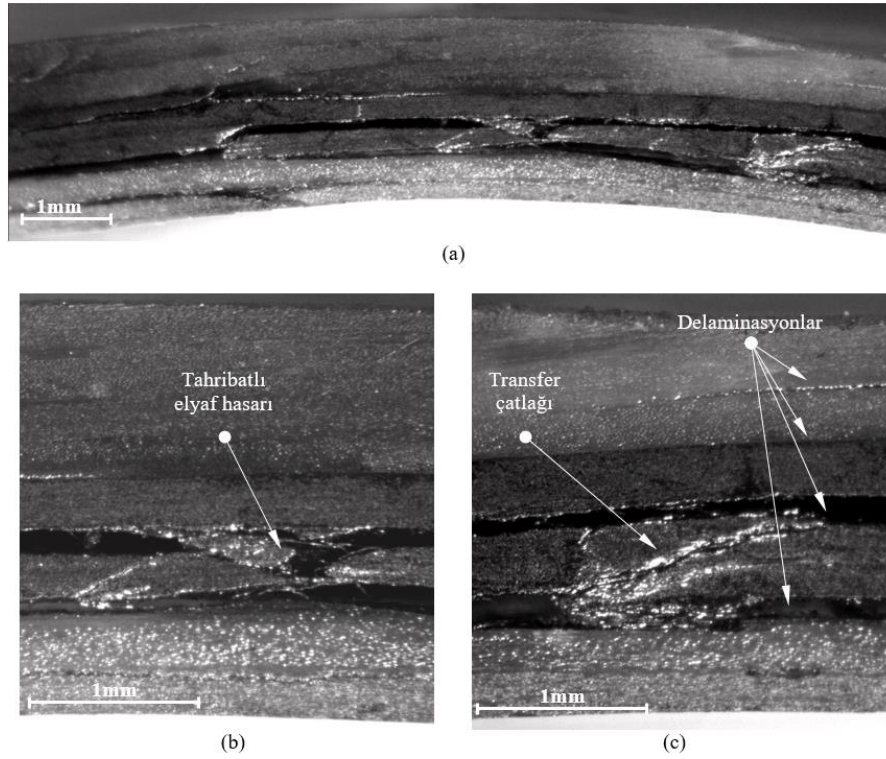
$50\sigma_{HS}$ gerilme değerinde; Şekil 8'de 226,5 MPa yüksek gerilme değerlerinde 3184 gibi düşük çevrimde oluşan radyal kesit hasar bölgesi incelendiğinde yorulma sonrası tabaka ayrılmaları, tabakalar içinde oluşan radyal matris çatlakları ve yüksek gerilme değerinden dolayı karbon tabakasında oluşan elyaf hasarları rahat görülebilmektedir. Bu gerilme değerinde sonuç hasarını karbon tabakası belirlemiştir. Cam tabakalarında tabaka ayrılması şeklinde hasar görünürken, karbon tabakası gerilme yükünün büyük bir kısmını taşıdığından birçok yerden ani elyaf kopması şeklinde sonuç hasarına uğramıştır. Karbon tabakası hasar görmesine rağmen $\pm 45^\circ$ cam tabakasının sarım açısından ve kullanılan elyafın düşük modüllü olmasından dolayı numune bütünlüğünü korumuştur. Mikro yapı resimlerinden Şekil 8.a'dan da anlaşıldığı gibi $+55^\circ$ karbon tabakasında yorulma sonuç hasarı daha fazla oluşmuştur.

Şekil 8. Hibrit kompozit boru numunesinin $50\sigma_{HS}$ gerilme değerlerinde yorulma sonrası oluşan radyal kesit hasar bölgeleri
