## Karabük Organize Sanayi Bölgesi Heyelanının İncelenmesi

<sup>1</sup>Aşkın Özocak, <sup>1</sup>Sedat Sert ve <sup>1</sup>Ertan Bol

### Abstract

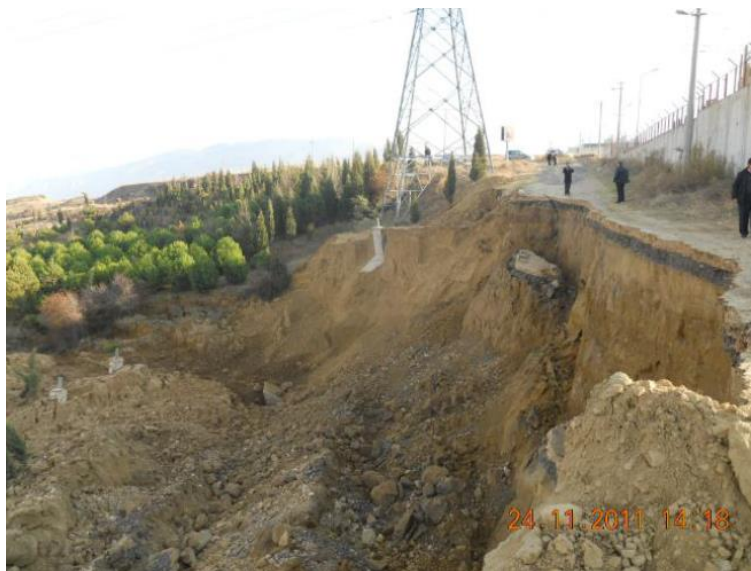
İki farklı zamanda hareket ettiği söylenen zemin kitesi yaklaşık olarak 100 metre genişlik ve 200 metre uzunluğa sahiptir. Hareket sonucunda açığa çıkan heyelan aynası yaklaşık 9-11 metre yüksekliğe sahiptir. Aynadan görüldüğü kadarıyla zemin kahverengi, düşük plastisiteli kil bantları içeren çimentolanmamış gevşek siltli ve kumlu birimlerden oluşmaktadır. Aynadan görüldüğü kadarıyla sağlam kaya mostra vermemiştir. Heyelan kitesi içerisinde ayrıca tali aynalar da mevcuttur. Heyelan tacı, Trafo Merkezi dış duvarına en yakın yerinde 2 metre uzaklıkta başlamaktadır. Şekil 1'de görüleceği üzere heyelan tacının hemen üzerinde bulunan yüksek gerilim hattı direği taca çok yakın konumda bulunmakta ve taç arkasında oluşmaya başlayan çekme çatlakları direğin ayakları arasından geçmektedir.

Şekil 1. Yüksek gerilim hattı direğinin görünümü

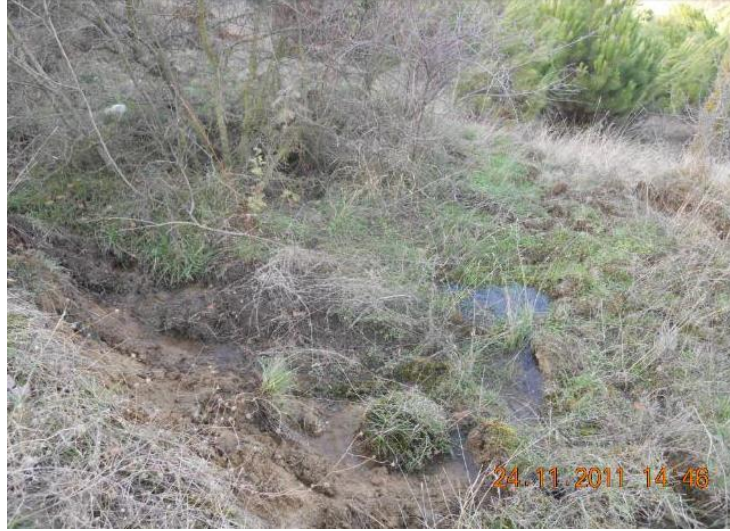
Söz konusu alanda yapılan incelemelerde heyelan eden kitlenin özellikle eteklerine yakınyerlerinde suya doygun zeminlerin balçık kıvama geldiği dikkati çekmiş ve fotoğraflanmıştır(Şekil 2). Bu bölgelerden alınan blok örneklerin bir kısmının laboratuvarda su içinde bekletildiğinde kolayca dağıldığı görülmüştür.Suyun geliş yeri araştırılmış ve heyelanın bulunduğu alana uzun zamandan beri OSB'nin atıksularının yer altından büzler yardımıyla aktarıldığı anlaşılmış ve fotoğraflanmıştır (Şekil 3).Kitle hareketlerinde en önemli tek etken yerüstü ve yeraltı sularıdır [2] [3].Zemin özellikleri bakımından zaten kritik durumda olan yamaçtaki heyelanı tetikleyen enbüyük faktörün söz konusu büzler vasıtasıyla yamaçta su seviyesinin yükseltilmesi olduğudur.Siltli ve ince kumlu zeminlerde kılcallık vasıtasıyla su hareketi statik su seviyesinin 810metre üzerine kadar çıkabilmektedir. Geoteknik mühendisliğinde bu durum genel anlamdaemme basıncı nedeniyle efektif gerilmeyi arttırıcı bir rol oynayıp genel stabilitenin lehine birdurum gibi gözükse de gelen aşırı su hacmi nedeniyle sistem tamamen doygun hale gelerek yamaç üzerindeki yükü aşırı oranlarda arttırabilmektedir. Bu da yamacın dengesini olumsuzyönde etkileyecek olan sürücü kuvvetleri arttırmaktadır.

Şekil2.Heyelan eteğinde görülen göllenmelere örnek

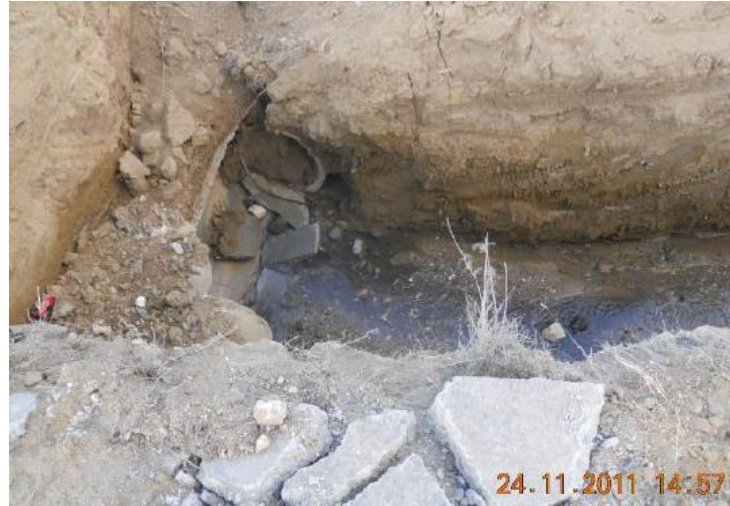
Şekil3.OSB'den eteğinde görülen göllenmelere örnek

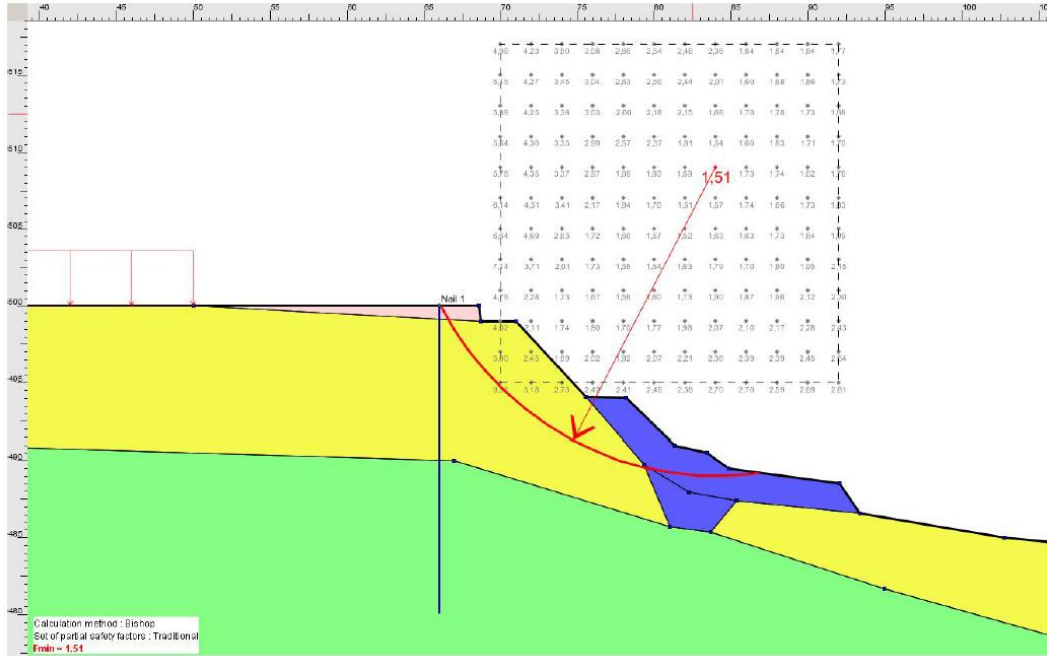
**Şekil 5.**Analiz no.6 çözümü

hem de dinamik durumda mevcut kesitin çok kritik düzeyde olduğunu göstermektedir. Duraylılığı sağlamak amacıyla 0.80 metre çaplı, 20 metre boyunda teğet kazıklardan oluşan perde duvar analizleredahil edilmiştir. Bu perde duvar ile yapılan depremlerli analiz sonucunda güvenliğin kazıktangeçen kayma yüzeyi için bir sorun teşkil etmediği ancak kazık ile şev arasında kalan kısmınızın vadede halen güvensiz olduğu anlaşılmıştır (Analiz No:4). Bu olumsuzluğu gidermek için kesite eklenen nitelikli gereçten oluşan kaya dolgu (berm) sayesinde güvenlik sayısı static durumda 1.51' e çıkmıştır (Analiz No:5). Aynı kesit için yapılan depremlerli analizlerdegüvenliğin hem kazıkları kesen kayma yüzeyi (1.43) hem de kazık önü kayma yüzeyi (1.08)için gerekli minimum güvenliğin sağlandığı görülmüştür (Analiz No:6, Şekil 5).

Kazıkların teşkil edilmesi ile genel güvenlik sağlansa da, kazık ile mevcut heyelan düzlemiarasında kalan kısmın güvenliği yine kritik düzeyde olduğu yapılan analizler sonucu ortayaçıkmiştir. Bu durumda mevcut şevin hemen önüne pasif direnci arttırmak amacıyla kayadolgu (berm) kullanılması gerekmektedir. Mevcut şevin topuğunda teşkil edilecek kaya dolgunun kesiti Şekil 6'da gösterilmiştir. Şekilüzzerinde dolgunun kırım noktalarının koordinatları metre cinsinden okunabilir.

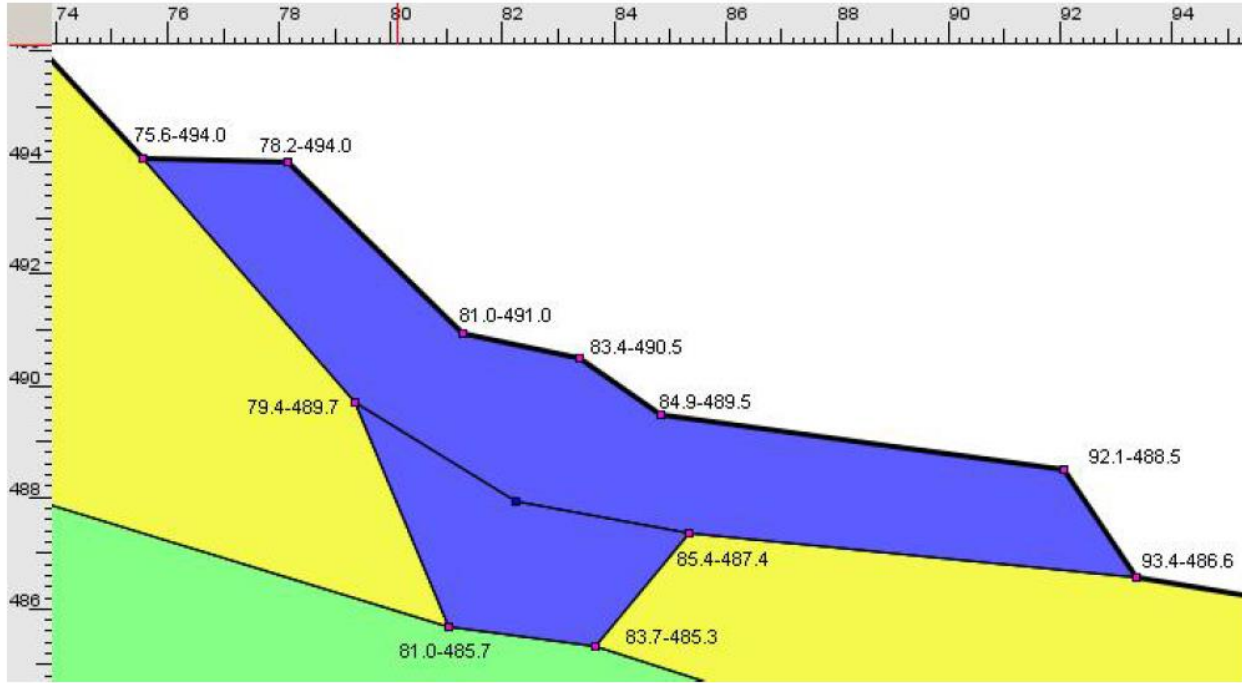
Şekil 6. Önerilen kaya dolgu kesiti

Bu çalışmada Karabük, Zopran'da bulunan trafo merkezi alanını çevreleyen duvarlarının hemen önünde gerçekleşen heyelanın kontrolüne ve güvenlik altına alınmasına yönelik olarak yapılanlar özetlenmiştir. Heyelan alanına aktarılmakta ve yamacı beslediği kesin olan atık su hattının ivedi söz konusu bölge dışına taşınması gerekmektedir. Tüm bunların yanında trafo alanına yeni tesis ve inşaat yapılmamalı, sürücü kuvvetler artırılmamalıdır. Yamacın ve dolayısı ile tesisin uzun vadede güvenli hale getirilmesi için öncelikli olarak heyelan tacını kapsayacak biçimde delme kazıklı perde kullanılması önerilmektedir. Kazıkların teşkil edilmesi ile genel güvenlik sağlansa da, kazık ile mevcut heyelan düzlemi arasında kalan kısmın güvenliğinin yine kritik düzeyde olduğu yapılan analizler sonucu ortaya çıkmıştır. Bu durumda mevcut şevin hemen önüne pasif direnci arttırmak amacıyla kaya dolgu (berm) kullanılması gerekmektedir. Dolgunun kontrollü bir şekilde sıkıştırılarak kuru mevsimde yerleştirilmesi gerekmektedir.
