Şubat 2015 Tarihinde Edirne'de Meydana Gelen Taşkın Değerlendirilmesi

Bu çalışmada 02.02.2015 tarihinde Edirne'de meydana gelen taşkın olayında, Meriç, Arda ve Tunca Nehirlerinin ayrı ayrı irdelenip sebep/sonuçları incelenerek elde edilen bulgular ve öneriler sunulacaktır.

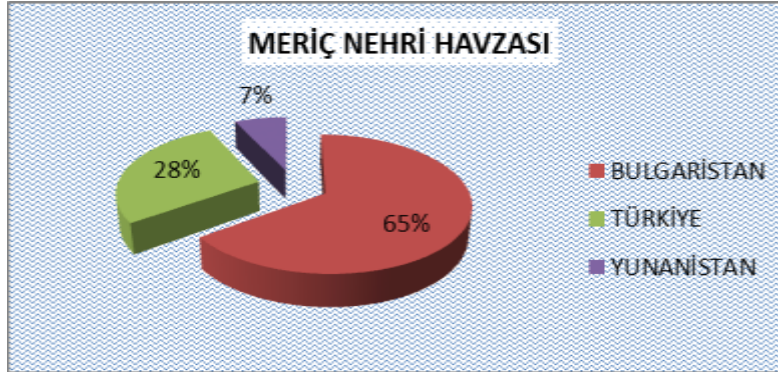
Şekil 1. Meriç nehri havzası alanine ülkelere göre alan dağılımı

Meriç Nehri Havzası, Doğu Balkanlarda Türkiye, Bulgaristan ve Yunanistan sınırları içinde yer almaktadır. Bölgedeki büyük nehir sistemlerinden biri olan Meriç Nehri bu ülkeler arasında sınıraşar ve aynı zamanda sınır oluşturur. Meriç Nehri Bulgaristan'ın Rila dağından başlayarak Edirne İli sınırları içinde Arda ve Tunca nehirleri ile birleşerek ilerlemekte daha sonra da Ergene nehriyle birleşerek Ege denizine dökülmektedir.[2], Meriç Havzası alanı 52 600 km²'dir. Havzanın %65'i Bulgaristan'da, %28'i Türkiye'de, %7'si ise Yunanistan'da yer almaktadır[1].

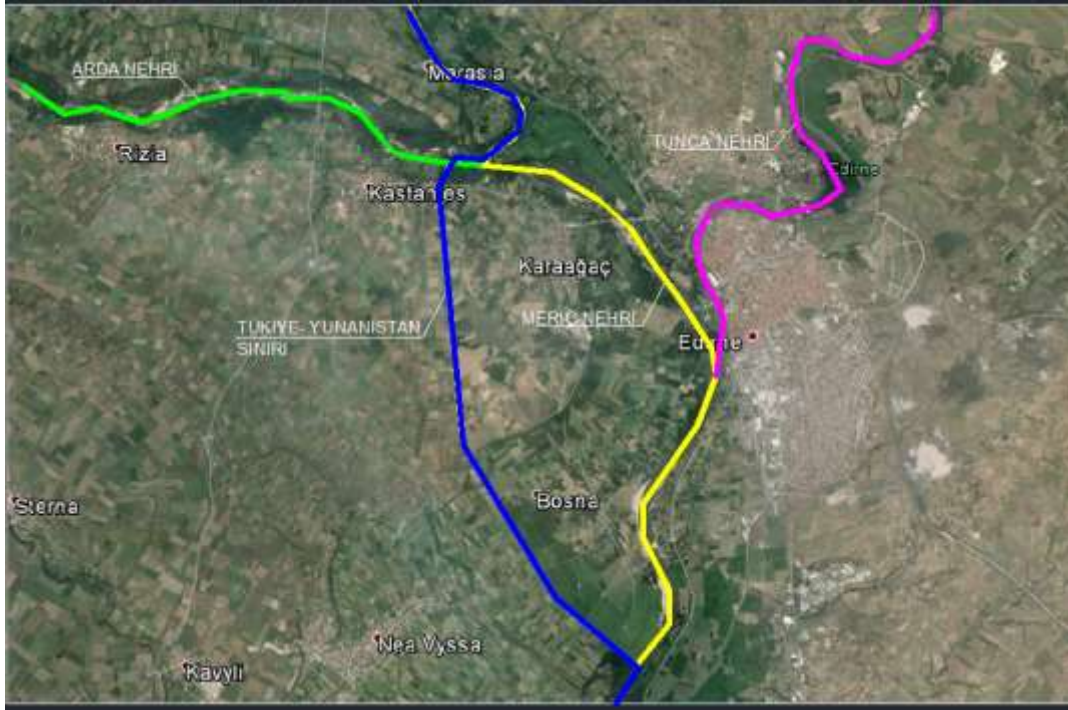
Şekil 2. Edirne’de Arda, Meriç ve Tunca Nehirlerinin konumları

anılmaktadır. Bu durumdan başta yerel yöneticiler, bölge halkı rahatsızlık duymaktadırlar. Bölgede ve tüm ülkede maddi ve manevi kayıplara neden olmaktadır. Edirne ilimizde oluşan taşkınlara Meriç, Arda ve Tunca nehirlerinde Bulgaristan tarafındaki baraj kapaklarının açılmasına bağlı aşırı debi artışları etkili olmaktadır.

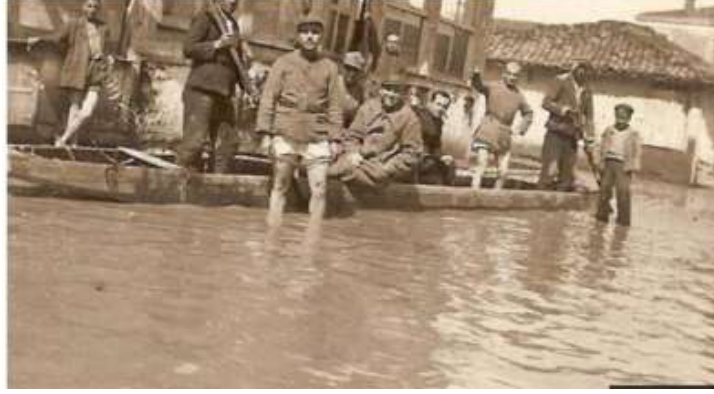
Resim 1. 1940 Tařkımına ait fotoğ raf [4]

3 ARALIK 1940 Taşkını; Nehirler yine taşmış, her taraf sular altında kalmış ve büyük zararlara neden olmuştur. Bu taşkın da 1897 ve 1963 yılı taşkınlarıyla birlikte, en önemli taşkınlardandır Yukarıdaki söz konusu taşkınların toplam 81 800 ha araziye yayıldığı, bunun takriben 42 000 ha

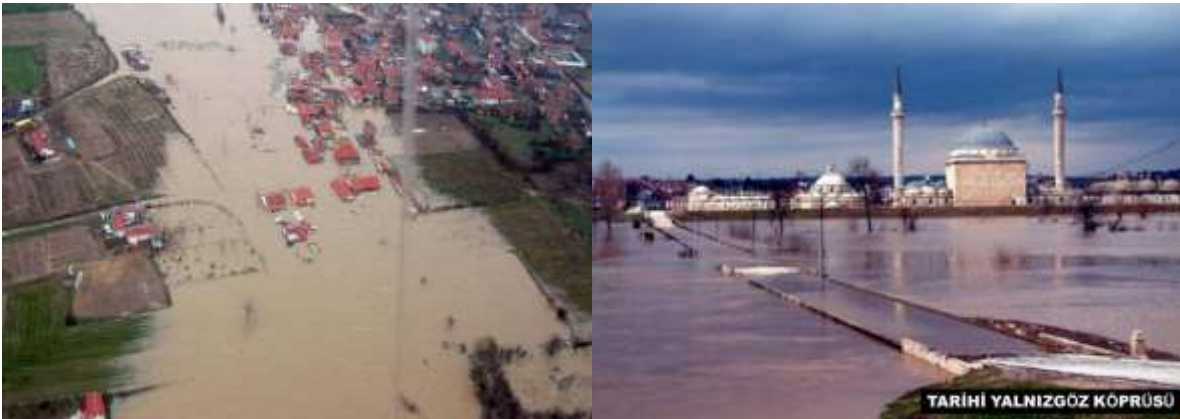
Resim 2. 2006 Tařkımına ait fotoğ raflar [5]

Mart 2006 Tařkımı; Meydana gelen tařkında birç ok yerleřim alanı sular altında kalmıřtır. Tařkın debisi 1791 m³/sn. olarak lçlmřtr

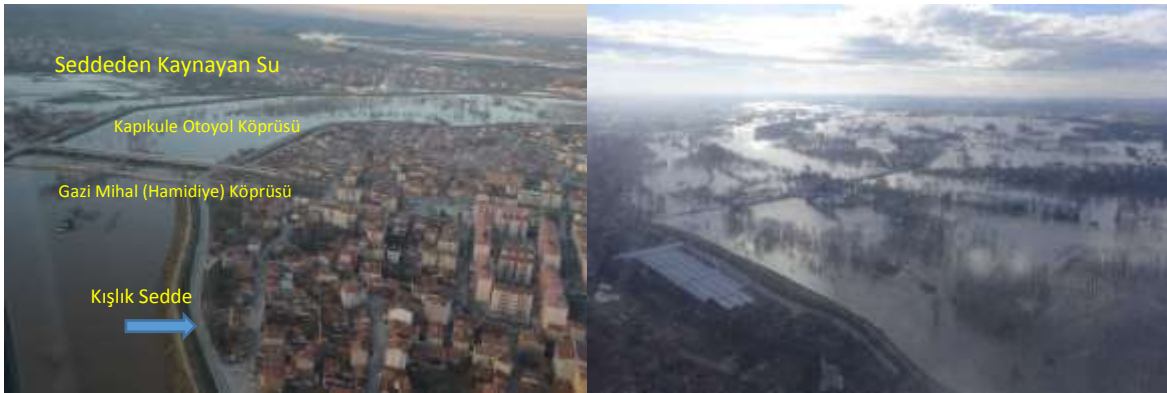
Resim 3. Şubat 2015 tarihinde meydana gelen taşkından etkilenen Meriç ve Tunca Köprüleri ve taşkın bölgesi [7]

02.02.2015 tarihinde meydana gelen taşkında maksimum debi 2149 m³/sn. olarak ölçülmüştür. DSİ 11. Bölge Müdürlüğü'nün yapmış olduğu kışlık seddelerin bu debiyi rahat bir şekilde karşıladığı görülmüştür. Seddeler'in arkasında oluşan su birikintilerinin sedde altından sızan nehir sularından oluştuğu gözlenmiştir.

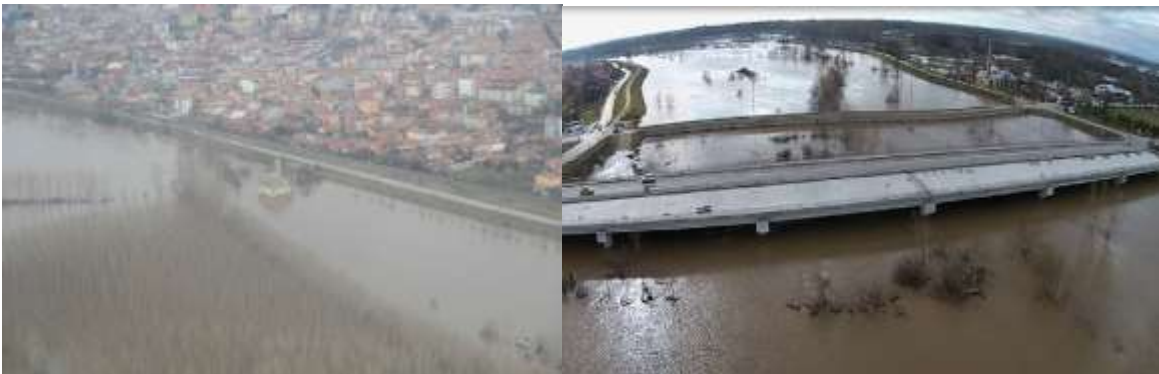
Resim 4. Tunca Nehri kışlık seddesi içinde kalan tarihi Kasımpaşa camii [7,8]

Tunca Nehir yatağı içinde bulunan 529 yıllık tarihi Kasımpaşa Camii de bulunmaktadır. Diğer büyük taşkınlardan etkilenen yapı bu taşkında da sular altında kalmıştır. Tarihi karakteri olan yapının taşkınlardan korunması için tedbirlerin alınması kaçınılmazdır. Tarihi caminin yerinin değiştirilmesi de dahil olmak üzere tüm koruma tedbirleri düşünülmelidir.[6]

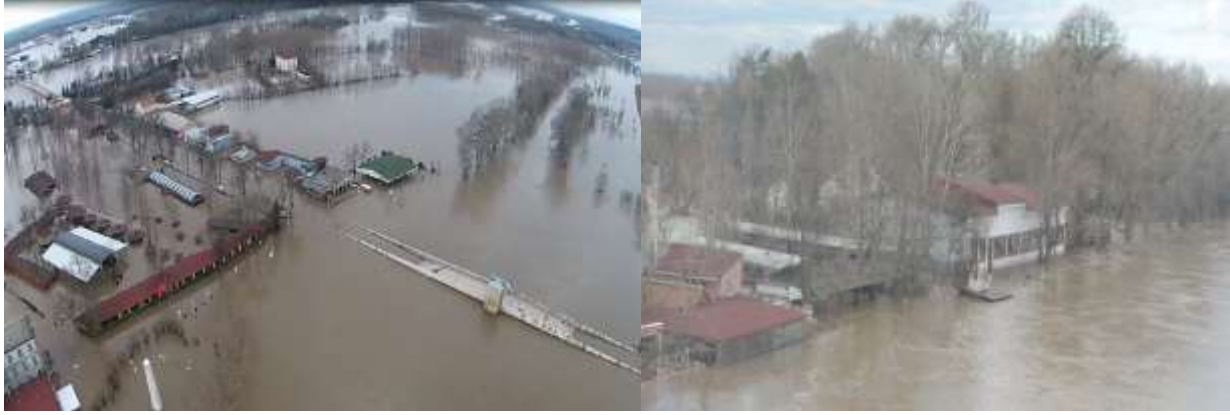
Resim 7. Tunca ve Meriç Köprüleri ve taşkın altında kalan sosyal alanlar [8, 7]

Ayrıca Meriç üzerinde tarihi değeri olan Meriç Köprüsü ve Tunca Nehri üzerinde 11 adet tarihi köprü bulunmaktadır. Tarihi yapılar her taşkında basınçlı akıma maruz kalmaktadır. Nehir akış hızının düşüklüğünden dolayı tarihi köprülerde herhangi bir hasar oluşmamıştır. Ancak zamanla köprülerin ayakları taşkınların sıklığıyla aşınıp hasar görmesi söz konusudur. Meriç nehrinde meydana gelen taşkın nedenlerini ve alınacak önlemler Ülkemiz sınırları dışında olan barajların etkisi ve kendi sınırlarımız içerisinde yapılacak çalışmalar olmak üzere iki ana başlık altında toplanabilir.

tekrar yaşama geri döndüğü görülmektedir. Maddi manevi kayıpların azaltılması/ortadan kaldırılması ve sosyal yaşamın devam ettirilebilmesi için taşkın sahasının daraltılarak yeniden belirlenmesi bir zorunluluk haline gelmiştir. Bunun için taşkın alanına uygun, hidrolik yapıların tekrar boyutlandırılması ve yapılması gereklidir.
