## Filaman sarım hibrit borularda darbe ön hasarının statik patlama mukavemetine ve hasar gelişimine etkisinin incelenmesi

### Özet

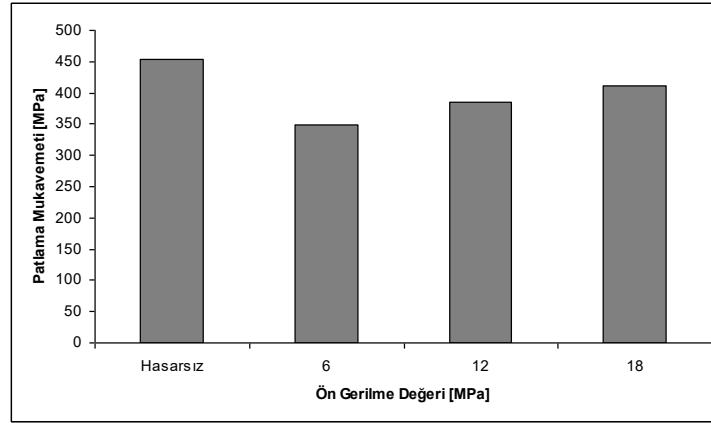
**Şekil 3.** Hasarsız ve farklı teğetsel ön gerilme uygulanmış hibrit kompozit boru numunelerinde 20 J darbe enerji seviyesi için elde edilen statik iç basınç patlama mukavemet değerleri

Düşük hızlı darbe testleri öncesinde, hibrit kompozit boru numunelerine uygulanan teğetsel ön gerilme miktarının azalması, yer değiştirme (çökme) miktarının artmasına neden olmuştur. Artan yer değiştirme miktarı, oluşan darbe ön hasar miktarının artmasına ve kalan patlama mukavemetinin düşük çıkmasına sebep olmuştur. Statik iç basınç patlama deneylerinden elde edilen kalan patlama mukavemetleri Şekil 3'de verilmiştir. Şekilden de anlaşıldığı gibi darbe deneylerinden önce uygulanan teğetsel ön gerilme değeri azaldıkça deney numunelerinin statik iç

basınç patlama mukavemetlerinde düşme meydana gelmiştir. Bunun en önemli nedeni teğetsel ön gerilme azaldıkça numunede meydana gelen hasarların artmasıdır. Hasarların artışının başlıca sebebi ön gerilmenin azalması ile numunenin darbe merkezi ve çevresinde yer değiştirmenin (çökmenin) artmasıdır. Yani, hibrit kompozit borularda hasar gelişimi yer değiştirme (çökme) kontrollüdür.

Darbeye maruz kalmış deney numunesinde oluşan hasarların artması patlama mukavemetinin düşmesine sebep olmuştur. 20 J darbe enerjisiyle 18 MPa teğetsel ön gerilme değerinde hasarlanmış numunenin patlama mukavemetinde yaklaşık olarak %9'lik bir azalma meydana gelmiştir. 12 MPa teğetsel ön gerilme değerinde hasarlanmış numunenin patlama mukavemetinde yaklaşık olarak %15'lik bir azalma oluşurken, 6 MPa teğetsel ön gerilme değerinde hasarlanmış numunenin patlama mukavemetinde yaklaşık olarak %23'lük bir azalma meydana gelmiştir. Darbe deneyleri esnasında numunelerin ön gerilme etkisinde olmasına rağmen özellikle düşük ön gerilme seviyelerinde darbe sonrasında numunelerde çökmeden dolayı elyaf hasarları meydana gelmiştir. Uygulanan teğetsel ön gerilme değerindeki artış, numunenin dıştan uygulanan yüklere karşı daha az şekil değiştirmesine ve elyaf hasarlarının daha az oluşmasına sebep olmuştur. Patlama mukavemet değerinin azalmasında etkili olan hasar mekanizmalarının birisi de delaminasyondur. İlave olarak numune kesitinde darbe sonrası oluşan matris iç yüzey ve dış yüzey çatlaklarıyla beraber radyal matris çatlakları da patlama basıncının düşmesinde etkili olmuştur. Darbe esnasında teğetsel ön gerilme değeri azaldıkça delaminasyon alanı ve matris çatlakları artmaktadır. Çökme oranına bağlı olan bu artış, hibrit numunenin patlama mukavemet değerinin düşmesine neden olmaktadır. Statik iç basınç patlama testi esnasında, iç basıncın yükselmesiyle beraber tabaka içlerinde oluşan radyal çatlaklar büyümekte ve basınçlı yağ bu çatlaklardan delaminasyon alanına ilerlemektedir. Bu durumda darbe hasarlı numunelerde, basınçlı yağın dış yüzey matris çatlaklarına ulaşması hızlanmakta ve sonuç hasarlarının oluşumu daha düşük basınçlarda gerçekleşmektedir.

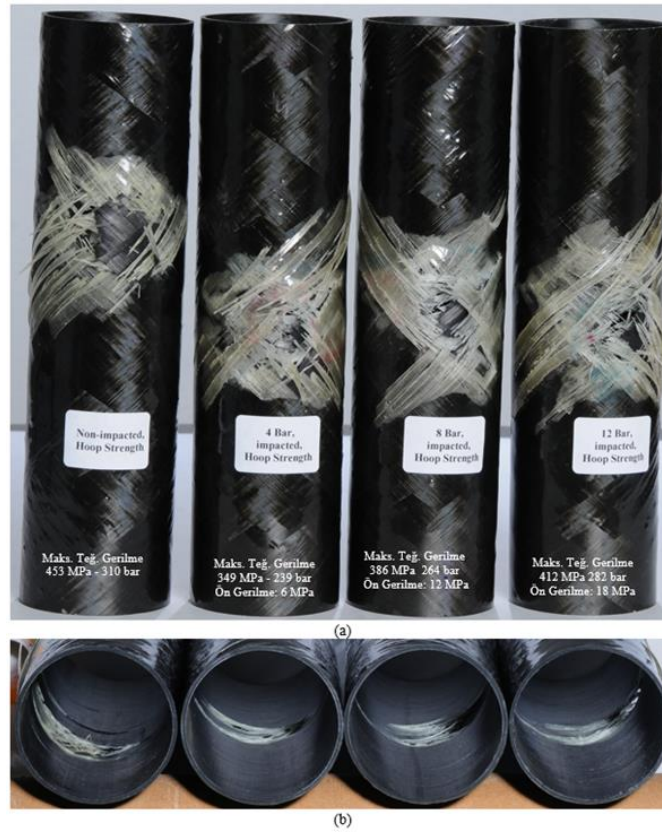
Şekil 4. Hibrit kompozit boruların statik iç basınç testi sonucu sırasıyla; darbe hasarsız ve 6, 12, 18 MPa teğetsel ön gerilme değerinde 20 J darbe enerjisiyle hasarlandırılmış numunelerde oluşan sonuç hasarının, a) dış ve b) iç görünüşleri

Hibrit borularda; beyazlaşma başlangıcı ve yoğun beyazlaşma numune genelinde görülmemiştir. Bunun sebebi  $\pm 75^\circ$  sarımlı cam tabakasının şekil değişimini belli bir noktadan sonra sınırlandırmasıdır. Elyafa dik çekme gerilmeleri ve elyafa paralel kayma gerilmelerinin etkisiyle elyaf doğrultusunda mikro çatlaklar oluşmaya başlamıştır. Tabakalı kompozit malzemede farklı elyaf yönlenmelerinden dolayı bu katmanların eğilme rijitlikleri farklılık gösterir. Delaminasyonun en önemli sebeplerinden birisi de tabakalar arasındaki bu eğilme rijitlik farklılığıdır. Özellikle darbe ön hasarlı numunelere uygulanan gerilme değeri arttıkça darbe bölgesinde bulunan tabakalar arası matris çatlakları ilerlemiş ve numunede terleme veya damlama şeklinde ilk sızıntı gerçekleşerek ilk hasar aşaması ortaya çıkmıştır. İç basıncın artmaya devam etmesi nedeniyle numunede meydana gelen sızıntı su jetine dönüşerek ikinci hasar aşamasının ortaya çıkmasına neden olmuştur. Kısa bir süre sonra yoğun su jeti gerçekleşmiş ve sonrasında infilak ederek elyaf kopması şeklinde kompozit numunede son hasar meydana gelmiştir. Şekil 4’de sırasıyla; hasarsız, 6, 12 ve 18 MPa teğetsel ön gerilmede 20 J darbe enerjisiyle hasarlandırılmış boruların statik iç basınç patlama testi neticesinde elde edilen sonuç hasar fotoğrafları görülmektedir.
