# KOK BATARYALARININ DEVREYE ALINMASI, İŞLETİLMESİ VE ASGARİ ÇALIŞMA ŞARTLARININ ARAŞTIRILMASI

\*<sup>1</sup>Hasan Basri POYRAZ, <sup>2</sup>Erdoğan KANCA ve <sup>2</sup>Mehmet DEMİR

\*<sup>1</sup> ERENCO (Erdemir Mühendislik ve Danışmanlık), İsdemir Fabrika Sahası İskenderun/Hatay TÜRKİYE  
<sup>2</sup>Mustafa Kemal Üniversitesi, Makina Müh. Böl. MKÜ Mühendislik Fakültesi 31200 İskenderun/Hatay TÜRKİYE

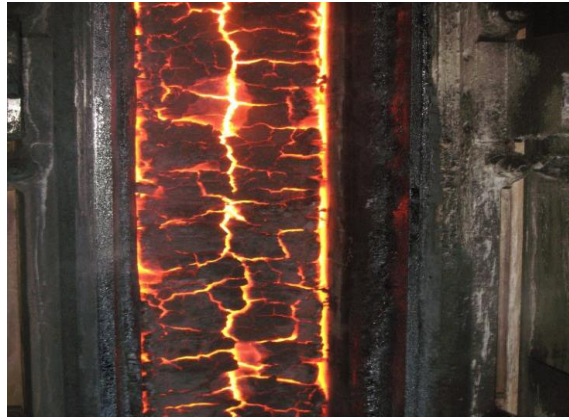
Kömür ısıtılmaya devam ettikçe gaz çıkışı durur ve sonunda plastikleşen kömür sertleşerek bildiğimiz kok şeklini alır. Plastikliğin kaybolması 500°C de olur. Hacim genişlemesi fırın duvar yüzeyine dik vaziyette olur. Fırının her iki duvarında başlayan plastik bölge fırının içine doğru hareket ederek ortada birleşir. Bu birleşme zonu koklaşmanın sonunda itilen fırında bir çizgi şeklinde görülür.[13] (Şekil 2)

Şekil 2 : Koklaşmış Fırın (Birleşme Zonu)

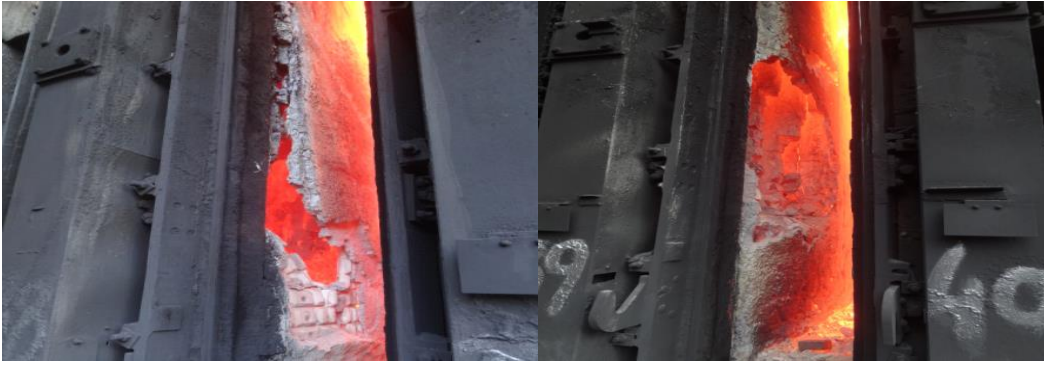
Fırınlarda zaman içerisinde hasarlanarak üretim kayıplarının oluşmasından sonra, kok bataryalarında kapatılmış yada eksik şarj yapılarak çalıştırılan fırınlarda sıcak tamir yapılarak fırınlar yenilene bilmektedir.(Şekil 3) Bu çalışma bataryada üretim devam ederken çok zor şartlar altında yapılabilmektedir. Bir fırının tamir edilebilmesi için iki ısıtma duvarı yeniden örülmeli ve bunu yapabilmek için ise 5 fırında üretimi durdurmak gerekmektedir (Şekil 4). Bir fırında yapılan sıcak tamir en az 45 gün sürmektedir. Bu süre zarfında oluşan üretim kayıpları (Koklaşma Süresi: 18 saat, Günlük Üretilen Kok/Fırın: 19,94 ton, 5 Fırındaki 45 günlük toplam üretim kaybı 4486,5 ton) olarak hesaplanmaktadır. Sadece kaybedilen kok üretiminin maliyeti bile Milyon Dolar seviyesine gelmektedir.

Şekil 3: Hasarlı Fırın Duvarları

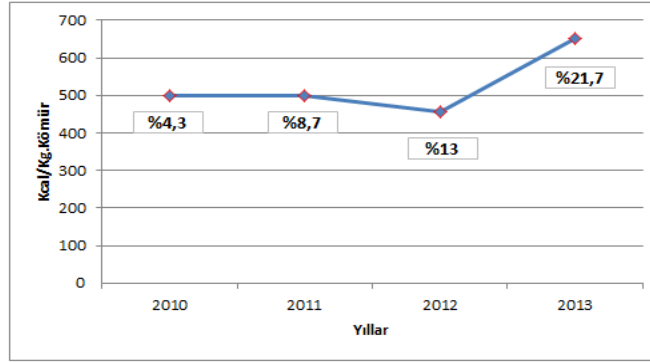
Şekil 5 deki grafik İsdemir 1&2 nolu Kok Bataryalarında 1 kg kömürün koklaşması için harcanan enerji miktarının fırınların kapatılma oranına bağlı olarak yaptığı artışı göstermektedir. Batarya işletme şartlarına bağlı olarak (koklaşma süresi, şarj edilen kömür miktarı, kömür harmanı, nem oranı v.s.) grafikte dalgalanma gözükse de genel olarak kg. kömürün koklaşması için gerekli enerji (kcal.) miktarında fırınların kapatılmasına bağlı olarak artış gözlenmektedir.2010-2011 yıllarında 500 kcal. mertebesinde olan enerji sarfiyatı fırınların kapalılık oranı %22’ye ulaştığında 650 kcal. ye ulaşmıştır.

Şekil 5. 1 kg. kömürün koklaşması için harcanan enerji miktarı ve % kapanan fırın oranı
